台灣德國萊因中古車 泡水事故與車籍檢測報告

TÜV Rheinland Taiwan Pre-owned Car Condition Report for
Flood Damaged Car, Accident Car and Registration Data

Report Number:	4800002527		
Inspected by:			
Name	Kevin S. Y. Liu	Date	2022/05/18
TÜV Rheinland Taiwan Ltd.

檢測地點 Location	台中 1	製造廠商 Manufacturer	FORD	車型 Model	Mondeo
儀錶里程數 Odometer	182819 KM	出廠年 Year of manufacturer	2012/06	車身號碼 VIN number	C2200551J

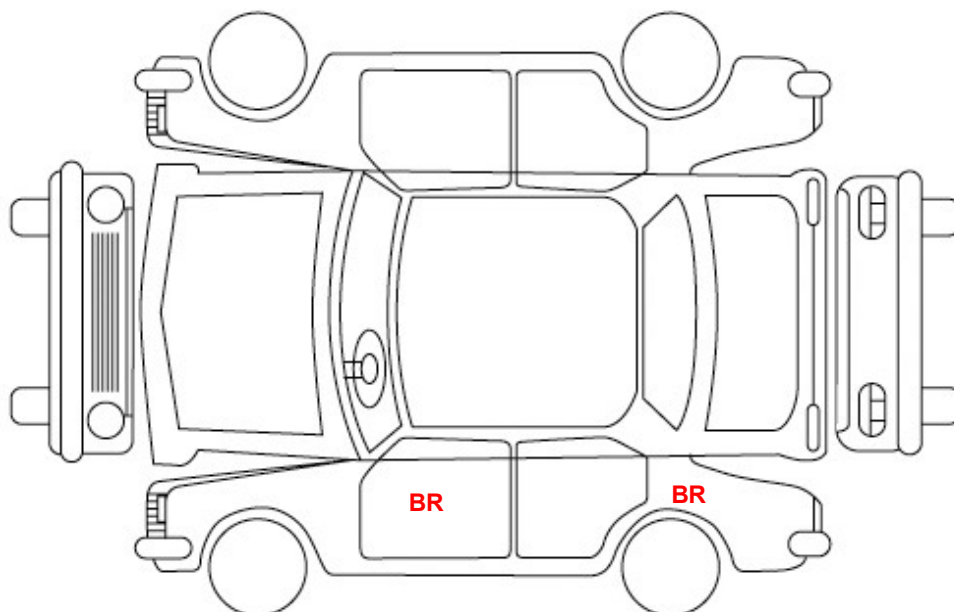
6. 外觀鈹件狀況 Body parts condition	<input type="checkbox"/>	<input checked="" type="checkbox"/>	左前門及左後葉子板曾鈹修
7. 外觀燈框及鏡片 Lamp & Lenses condition	<input checked="" type="checkbox"/>	<input type="checkbox"/>	
8. 水箱護罩 及保險桿 Radiator grille & bumpers	<input checked="" type="checkbox"/>	<input type="checkbox"/>	
9. 所有玻璃及後視鏡與其外框 Glass & Rear view mirror	<input checked="" type="checkbox"/>	<input type="checkbox"/>	
10. 飾條及飾板 Trim & Moldings	<input checked="" type="checkbox"/>	<input type="checkbox"/>	
11. 開門機構 Door latch	<input checked="" type="checkbox"/>	<input type="checkbox"/>	
12. 門邊及門框防水條 Door edges & Weather strip	<input checked="" type="checkbox"/>	<input type="checkbox"/>	
13. 外觀鏽蝕、凹痕 Corrosion, Dents (不包括是否為原漆或曾重新 烤漆的檢測)	<input checked="" type="checkbox"/>	<input type="checkbox"/>	
14. 其他 Others	<input checked="" type="checkbox"/>	<input type="checkbox"/>
