# 台灣德國萊因中古車 泡水事故與車籍檢測報告

TÜV Rheinland Taiwan Pre-owned Car Condition Report for  
Flood Damaged Car, Accident Car and Registration Data

Report Number:	4800003349		
Inspected by:			
Name	Min-Hung Li	Date	2023/02/04
TÜV Rheinland Taiwan Ltd.

檢測地點 Location	台中 1	製造廠商 Manufacturer	Mercedes BENZ	車型 Model	C300
儀錶里程數 Odometer	174947 KM	出廠年 Year of manufacturer	2008/07	車身號碼 VIN number	WDDGF54X29R044226

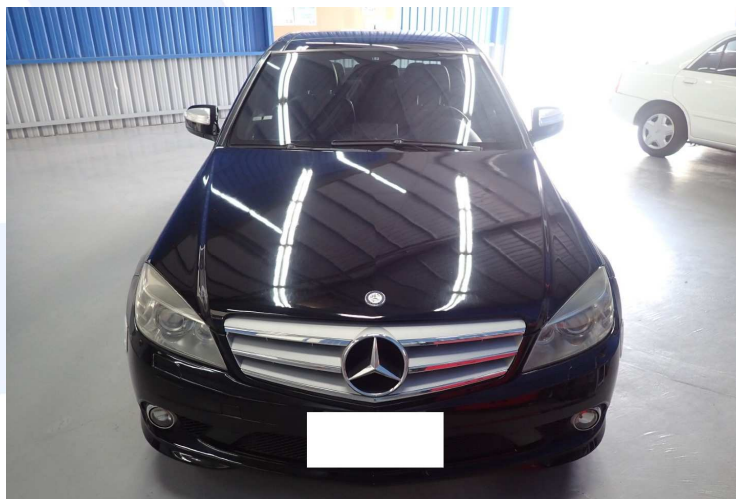
左後葉子板曾鉚修，後箱蓋曾拆裝調整

泡水車或事故 修復痕跡：	檢查結果 Inspection result
是否曾泡水可疑？ Flooded before？	<input type="checkbox"/> 發現可疑痕跡 Findings <input checked="" type="checkbox"/> 未發現可疑痕跡 No findings
是否曾發生車體 主結構撞擊受損？ Body shell structure damage？	<input type="checkbox"/> 有結構受損痕跡 Findings <input checked="" type="checkbox"/> 無結構受損痕跡 No findings

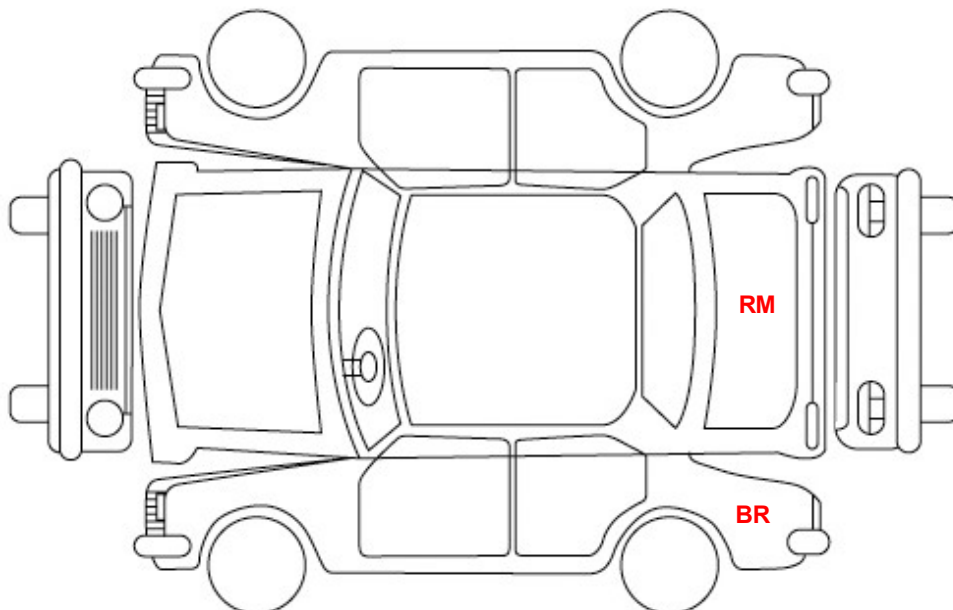
6. 外觀鈹件狀況 Body parts condition	<input type="checkbox"/>	<input checked="" type="checkbox"/>	左後葉子板曾鈹修，後箱蓋曾拆裝調整
7. 外觀燈框及鏡片 Lamp & Lenses condition	<input checked="" type="checkbox"/>	<input type="checkbox"/>	
8. 水箱護罩 及保險桿 Radiator grille & bumpers	<input checked="" type="checkbox"/>	<input type="checkbox"/>	
9. 所有玻璃及後視鏡與其外框 Glass & Rear view mirror	<input checked="" type="checkbox"/>	<input type="checkbox"/>	
10. 飾條及飾板 Trim & Moldings	<input checked="" type="checkbox"/>	<input type="checkbox"/>	
11. 開門機構 Door latch	<input checked="" type="checkbox"/>	<input type="checkbox"/>	
12. 門邊及門框防水條 Door edges & Weather strip	<input checked="" type="checkbox"/>	<input type="checkbox"/>	
13. 外觀鏽蝕、凹痕 Corrosion, Dents (不包括是否為原漆或曾重新 烤漆的檢測)	<input checked="" type="checkbox"/>	<input type="checkbox"/>	
14. 其他 Others	<input checked="" type="checkbox"/>	<input type="checkbox"/>
