# 台灣德國萊因中古車 泡水事故與車籍檢測報告

TÜV Rheinland Taiwan Pre-owned Car Condition Report for  
Flood Damaged Car, Accident Car and Registration Data

Report Number:	4800002463		
Inspected by:			
Name	Kevin S. Y. Liu	Date	2022/04/29
TÜV Rheinland Taiwan Ltd.

檢測地點 Location	台中 1	製造廠商 Manufacturer	FORD	車型 Model	Focus
儀錶里程數 Odometer	102361 KM	出廠年 Year of manufacturer	2014/01	車身號碼 VIN number	E2700716W

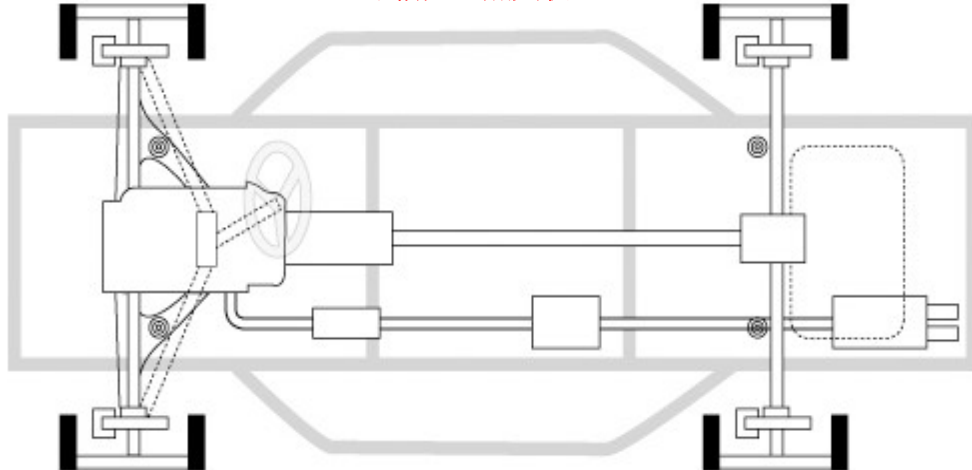
結構完整無異狀
