# 台灣德國萊因中古車 泡水事故與車籍檢測報告

TÜV Rheinland Taiwan Pre-owned Car Condition Report for  
Flood Damaged Car, Accident Car and Registration Data

Report Number:	4800001937		
Inspected by:			
Name	Kevin S. Y. Liu	Date	2021/11/11
TÜV Rheinland Taiwan Ltd.

檢測地點 Location	台中 1	製造廠商 Manufacturer	VOLKSWAGEN	車型 Model	Golf
儀錶里程數 Odometer	203468 KM	出廠年 Year of manufacturer	2008/10	車身號碼 VIN number	WVWZZZ1KZ9W138319

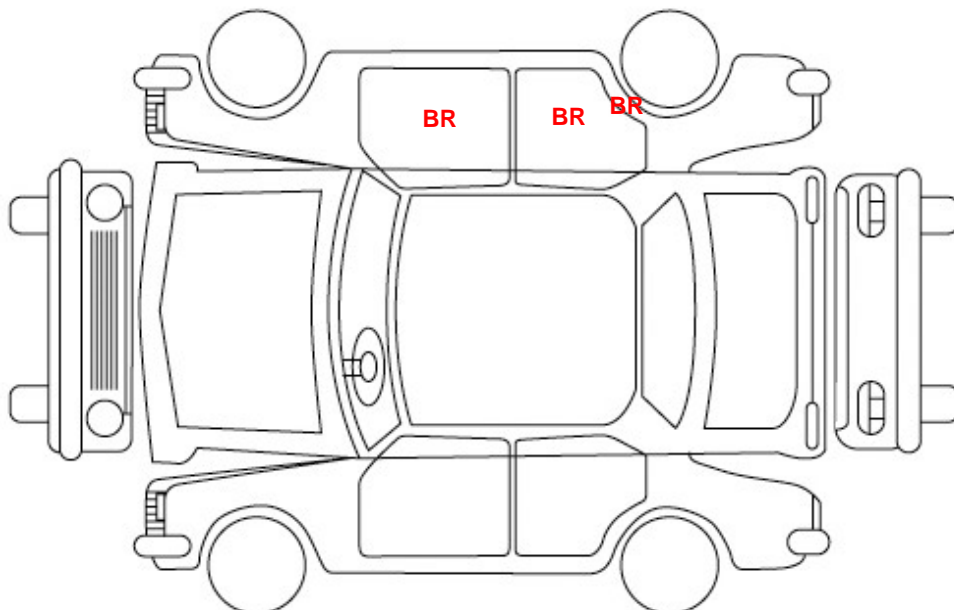
6. 外觀鈹件狀況 Body parts condition	<input type="checkbox"/>	<input checked="" type="checkbox"/>	右前門及右後門曾鈹修
7. 外觀燈框及鏡片 Lamp & Lenses condition	<input checked="" type="checkbox"/>	<input type="checkbox"/>	
8. 水箱護罩 及保險桿 Radiator grille & bumpers	<input checked="" type="checkbox"/>	<input type="checkbox"/>	
9. 所有玻璃及後視鏡與其外框 Glass & Rear view mirror	<input checked="" type="checkbox"/>	<input type="checkbox"/>	
10. 飾條及飾板 Trim & Moldings	<input checked="" type="checkbox"/>	<input type="checkbox"/>	
11. 開門機構 Door latch	<input checked="" type="checkbox"/>	<input type="checkbox"/>	
12. 門邊及門框防水條 Door edges & Weather strip	<input checked="" type="checkbox"/>	<input type="checkbox"/>	
13. 外觀鏽蝕、凹痕 Corrosion, Dents (不包括是否為原漆或曾重新 烤漆的檢測)	<input checked="" type="checkbox"/>	<input type="checkbox"/>	
14. 其他 Others	<input checked="" type="checkbox"/>	<input type="checkbox"/>
