台灣德國萊因中古車 泡水事故與車籍檢測報告

TÜV Rheinland Taiwan Pre-owned Car Condition Report for
Flood Damaged Car, Accident Car and Registration Data

Report Number:	4800003060		
Inspected by:			
Name	Min-Hung Li	Date	2022/10/31
TÜV Rheinland Taiwan Ltd.

檢測地點 Location	台中 1	製造廠商 Manufacturer	AUDI	車型 Model	A4
儀錶里程數 Odometer	90622 KM	出廠年 Year of manufacturer	2009/07	車身號碼 VIN number	WAUZZZ8K6AA007003

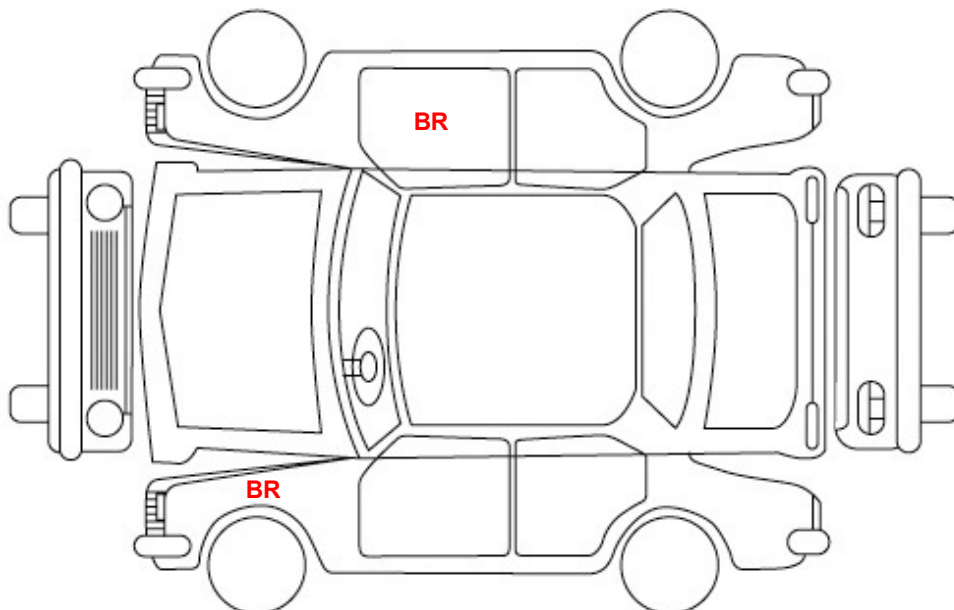
6. 外觀鈹件狀況 Body parts condition	<input type="checkbox"/>	<input checked="" type="checkbox"/>	左前葉子板及右前門曾鈹修
7. 外觀燈框及鏡片 Lamp & Lenses condition	<input checked="" type="checkbox"/>	<input type="checkbox"/>	
8. 水箱護罩 及保險桿 Radiator grille & bumpers	<input checked="" type="checkbox"/>	<input type="checkbox"/>	
9. 所有玻璃及後視鏡與其外框 Glass & Rear view mirror	<input checked="" type="checkbox"/>	<input type="checkbox"/>	
10. 飾條及飾板 Trim & Moldings	<input checked="" type="checkbox"/>	<input type="checkbox"/>	
11. 開門機構 Door latch	<input checked="" type="checkbox"/>	<input type="checkbox"/>	
12. 門邊及門框防水條 Door edges & Weather strip	<input checked="" type="checkbox"/>	<input type="checkbox"/>	
13. 外觀鏽蝕、凹痕 Corrosion, Dents (不包括是否為原漆或曾重新 烤漆的檢測)	<input checked="" type="checkbox"/>	<input type="checkbox"/>	
14. 其他 Others	<input checked="" type="checkbox"/>	<input type="checkbox"/>

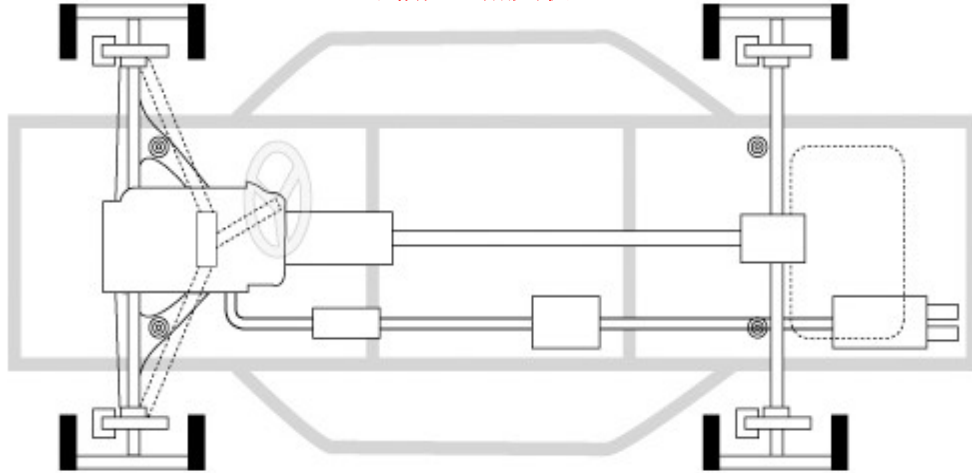
結構完整無異狀
