台灣德國萊因中古車 泡水事故與車籍檢測報告

TÜV Rheinland Taiwan Pre-owned Car Condition Report for
Flood Damaged Car, Accident Car and Registration Data

Report Number:	4800003583		
Inspected by:			
Name	Kevin S. Y. Liu	Date	2023/04/28
TÜV Rheinland Taiwan Ltd.

檢測地點 Location	台中 1	製造廠商 Manufacturer	HONDA	車型 Model	CR-V
儀錶里程數 Odometer	72688 KM	出廠年 Year of manufacturer	2012/10	車身號碼 VIN number	RKTRM3850DF010030

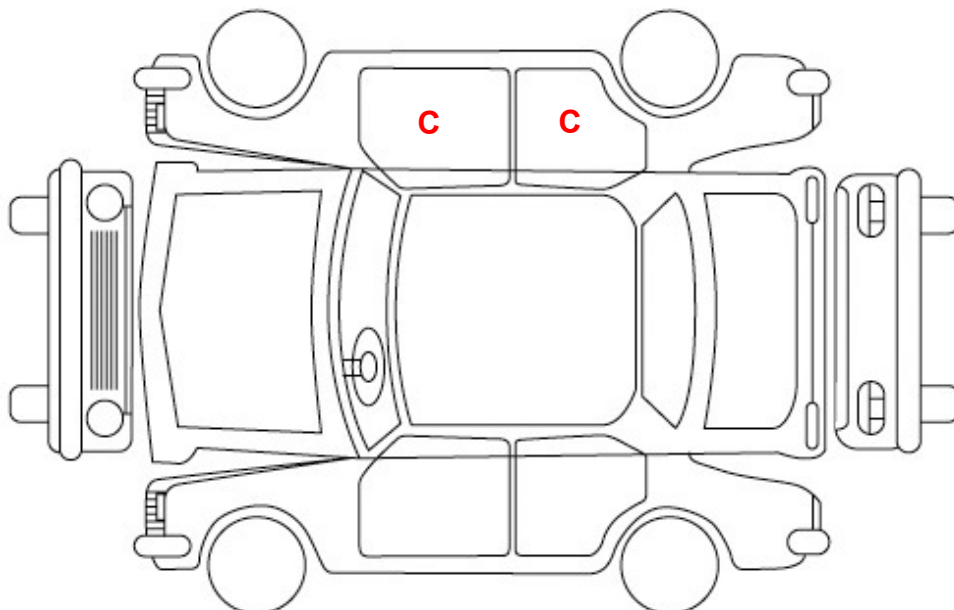
右前門及右後門曾更換

6. 外觀鈑件狀況 Body parts condition	<input type="checkbox"/>	<input checked="" type="checkbox"/>	右前門及右後門曾更換
7. 外觀燈框及鏡片 Lamp & Lenses condition	<input checked="" type="checkbox"/>	<input type="checkbox"/>	
8. 水箱護罩 及保險桿 Radiator grille & bumpers	<input checked="" type="checkbox"/>	<input type="checkbox"/>	
9. 所有玻璃及後視鏡與其外框 Glass & Rear view mirror	<input checked="" type="checkbox"/>	<input type="checkbox"/>	
10. 飾條及飾板 Trim & Moldings	<input checked="" type="checkbox"/>	<input type="checkbox"/>	
11. 開門機構 Door latch	<input checked="" type="checkbox"/>	<input type="checkbox"/>	
12. 門邊及門框防水條 Door edges & Weather strip	<input checked="" type="checkbox"/>	<input type="checkbox"/>	
13. 外觀鏽蝕、凹痕 Corrosion, Dents (不包括是否為原漆或曾重新 烤漆的檢測)	<input checked="" type="checkbox"/>	<input type="checkbox"/>	
14. 其他 Others	<input checked="" type="checkbox"/>	<input type="checkbox"/>

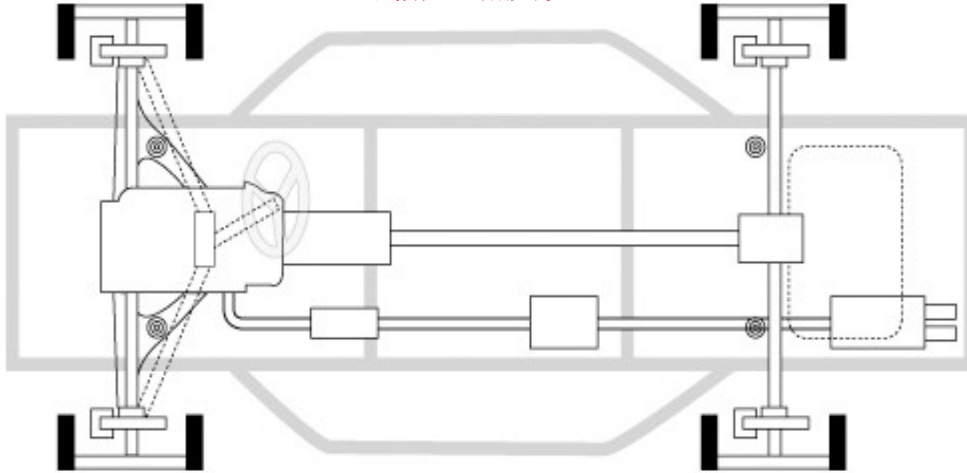
結構完整無異狀
