# 台灣德國萊因中古車 泡水事故與車籍檢測報告

TÜV Rheinland Taiwan Pre-owned Car Condition Report for  
Flood Damaged Car, Accident Car and Registration Data

Report Number: 4800003881

| 檢測地點<br>Location | 台中 1 | 製造廠商<br>Manufacturer | FORD | 車型<br>Model | Focus |

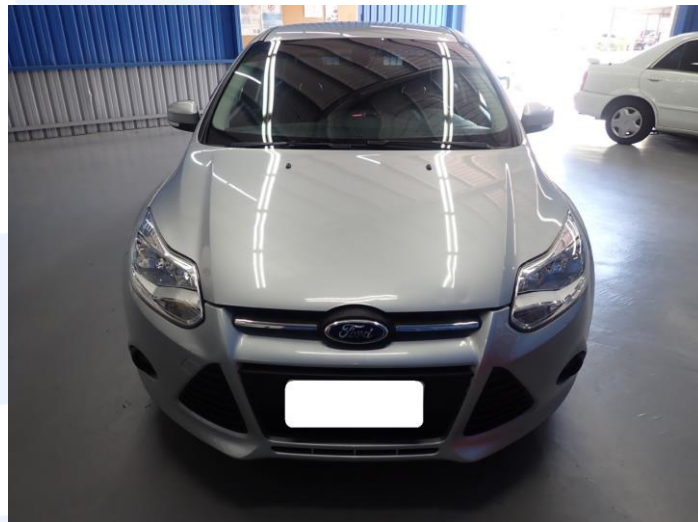
左前葉子板曾鈑修

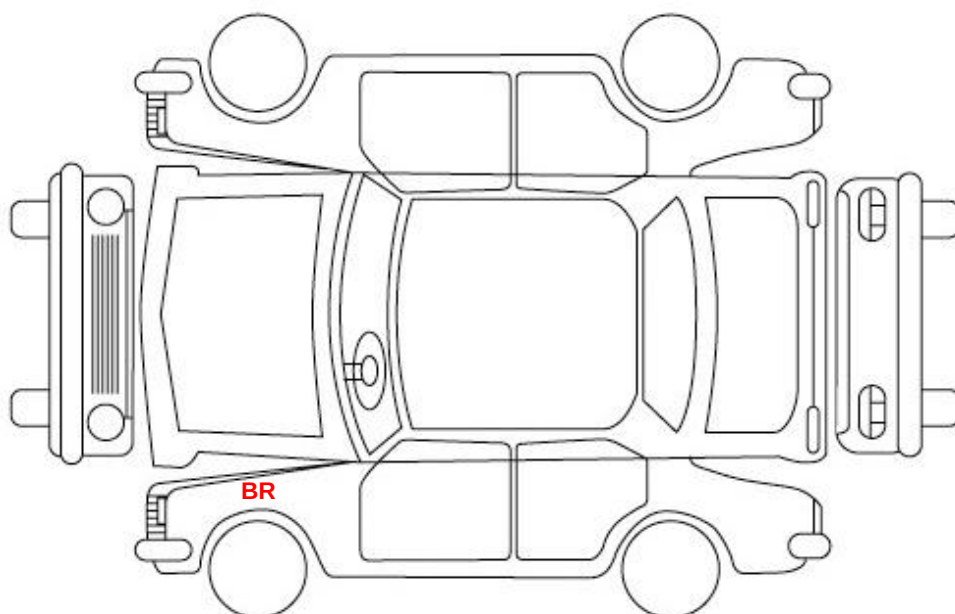
| 6. 外觀鈑件狀況<br>Body parts condition | <input type="checkbox"/> | <input checked="" type="checkbox"/> | 左前葉子板曾鈑修 |

凹痕:A  
鏽蝕:R  
鬆動:L  
龜裂:K  
變形:S  
鈑修痕跡:BR  
拆裝調整:RM  
更換:C  
輕度:1  
中度:2  
重度:3
