# 台灣德國萊因中古車 泡水事故與車籍檢測報告

TÜV Rheinland Taiwan Pre-owned Car Condition Report for  
Flood Damaged Car, Accident Car and Registration Data

Report Number: 4800003956

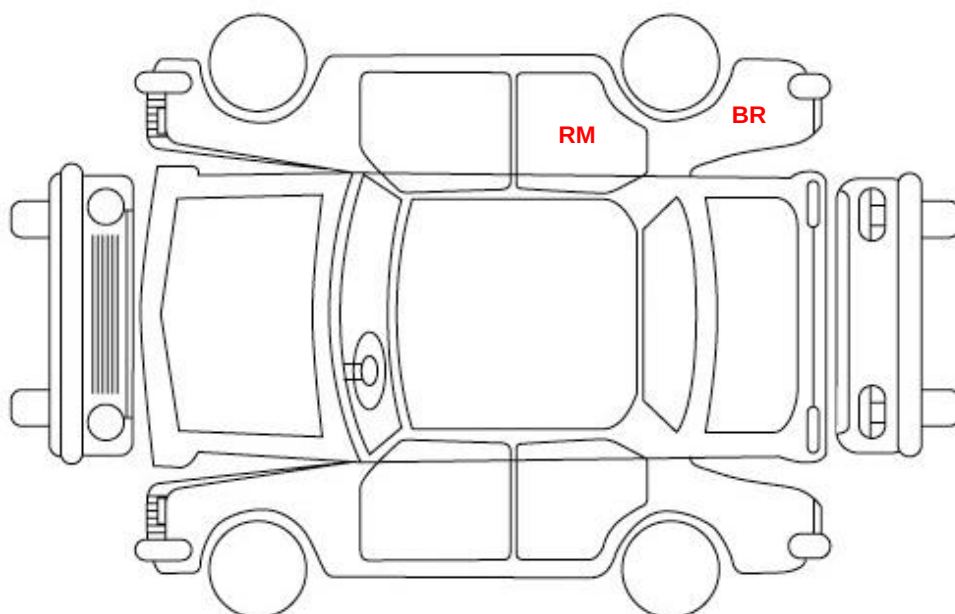
右後門曾維修拆裝，右後葉子板曾鈑修

| 6. 外觀鈑件狀況<br>Body parts condition | <input type="checkbox"/> | <input checked="" type="checkbox"/> | 右後門曾維修拆裝，<br>右後葉子板曾鈑修 |
