# 台灣德國萊因中古車 泡水事故與車籍檢測報告

TÜV Rheinland Taiwan Pre-owned Car Condition Report for  
Flood Damaged Car, Accident Car and Registration Data

Report Number: 4800003955

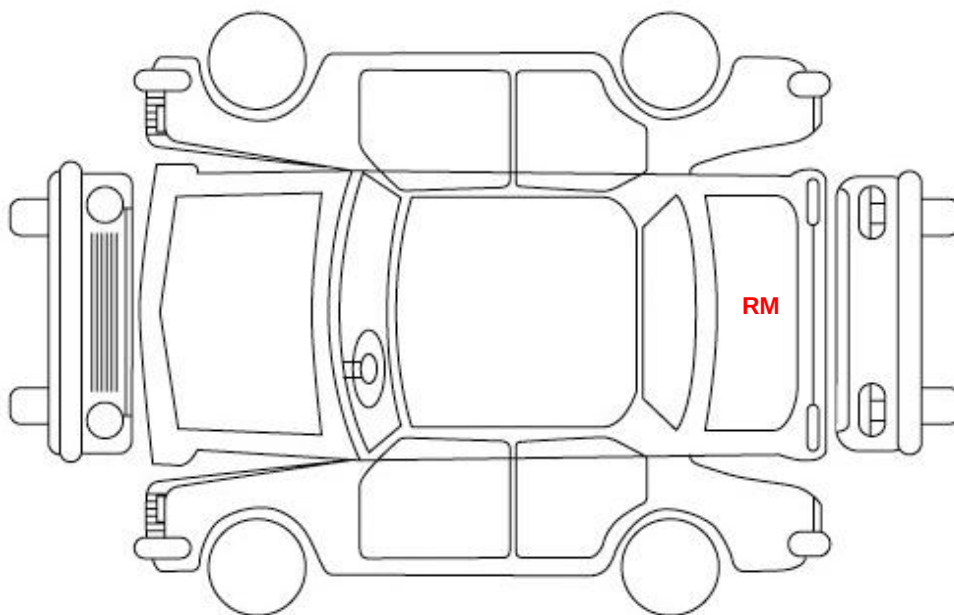
| 6. 外觀鉸件狀況<br>Body parts condition | <input type="checkbox"/> | <input checked="" type="checkbox"/> | 後尾門曾拆裝調整 |
