# 台灣德國萊因中古車 泡水事故與車籍檢測報告

TÜV Rheinland Taiwan Pre-owned Car Condition Report for  
Flood Damaged Car, Accident Car and Registration Data

Report Number:	4800003868		
Inspected by:			
Name	Kevin S. Y. Liu	Date	2023/08/07
TÜV Rheinland Taiwan Ltd.

檢測地點 Location	台中 1	製造廠商 Manufacturer	BMW	車型 Model	320
儀錶里程數 Odometer	65284 KM	出廠年 Year of manufacturer	2011/09	車身號碼 VIN number	WBAPG5505BNN45338

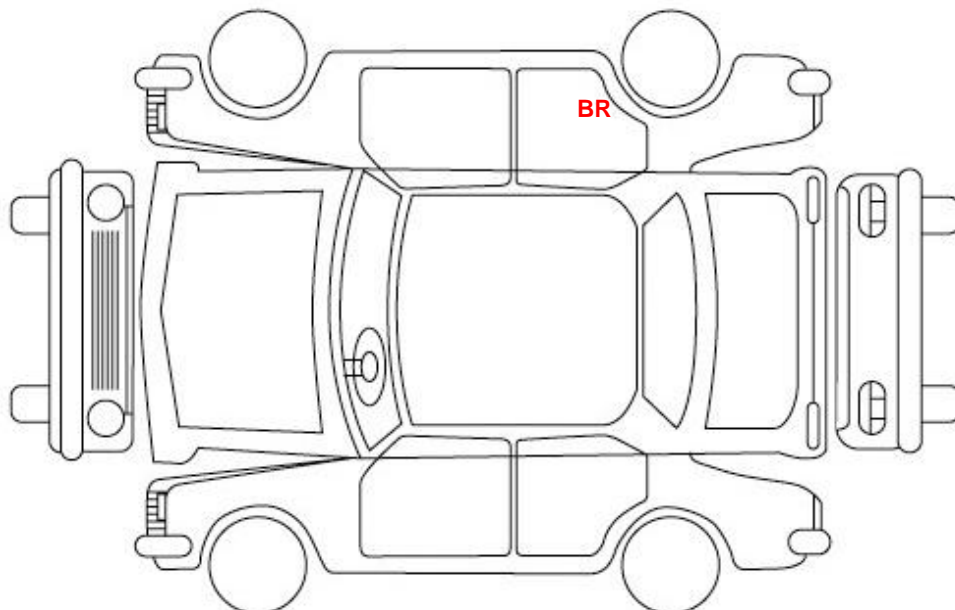
6. 外觀鈹件狀況 Body parts condition	<input type="checkbox"/>	<input checked="" type="checkbox"/>	右後門曾鈹修
7. 外觀燈框及鏡片 Lamp & Lenses condition	<input checked="" type="checkbox"/>	<input type="checkbox"/>	
8. 水箱護罩 及保險桿 Radiator grille & bumpers	<input checked="" type="checkbox"/>	<input type="checkbox"/>	
9. 所有玻璃及後視鏡與其外框 Glass & Rear view mirror	<input checked="" type="checkbox"/>	<input type="checkbox"/>	
10. 飾條及飾板 Trim & Moldings	<input checked="" type="checkbox"/>	<input type="checkbox"/>	
11. 開門機構 Door latch	<input checked="" type="checkbox"/>	<input type="checkbox"/>	
12. 門邊及門框防水條 Door edges & Weather strip	<input checked="" type="checkbox"/>	<input type="checkbox"/>	
13. 外觀鏽蝕、凹痕 Corrosion, Dents (不包括是否為原漆或曾重新 烤漆的檢測)	<input checked="" type="checkbox"/>	<input type="checkbox"/>	
14. 其他 Others	<input checked="" type="checkbox"/>	<input type="checkbox"/>
