台灣德國萊因中古車 泡水事故與車籍檢測報告

TÜV Rheinland Taiwan Pre-owned Car Condition Report for
Flood Damaged Car, Accident Car and Registration Data

Report Number:	4800003966		
Inspected by:			
Name	Kevin S. Y. Liu	Date	2023/09/06
TÜV Rheinland Taiwan Ltd.

檢測地點 Location	台中 1	製造廠商 Manufacturer	PORSCHE	車型 Model	Macan
儀錶里程數 Odometer	71638 KM	出廠年 Year of manufacturer	2014/05	車身號碼 VIN number	WP1ZZZ95ZFLB01474

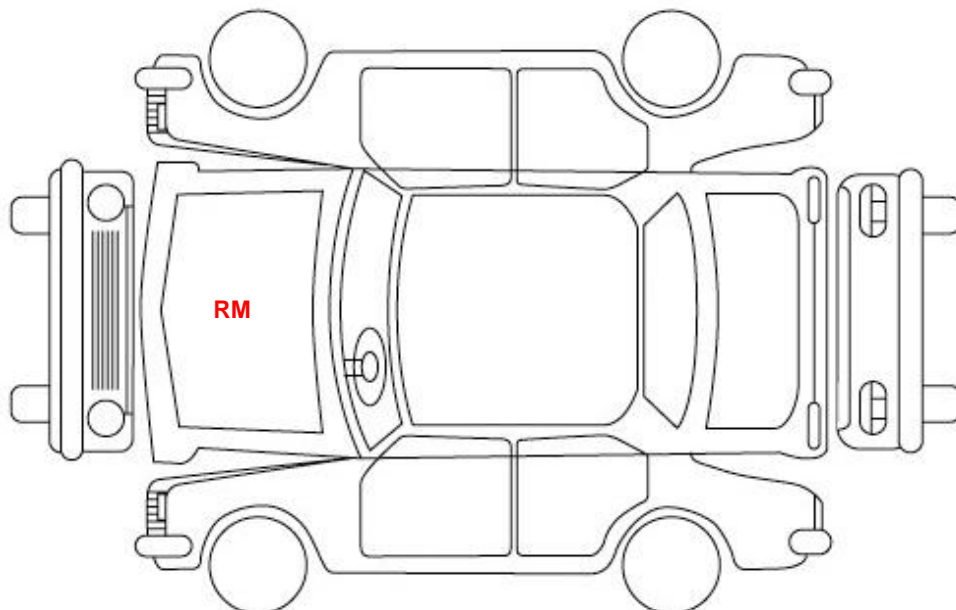
引擎蓋曾拆裝調整

6. 外觀鈹件狀況 Body parts condition	<input type="checkbox"/>	<input checked="" type="checkbox"/>	引擎蓋曾拆裝調整
7. 外觀燈框及鏡片 Lamp & Lenses condition	<input checked="" type="checkbox"/>	<input type="checkbox"/>	
8. 水箱護罩 及保險桿 Radiator grille & bumpers	<input checked="" type="checkbox"/>	<input type="checkbox"/>	
9. 所有玻璃及後視鏡與其外框 Glass & Rear view mirror	<input checked="" type="checkbox"/>	<input type="checkbox"/>	
10. 飾條及飾板 Trim & Moldings	<input checked="" type="checkbox"/>	<input type="checkbox"/>	
11. 開門機構 Door latch	<input checked="" type="checkbox"/>	<input type="checkbox"/>	
12. 門邊及門框防水條 Door edges & Weather strip	<input checked="" type="checkbox"/>	<input type="checkbox"/>	
13. 外觀鏽蝕、凹痕 Corrosion, Dents (不包括是否為原漆或曾重新 烤漆的檢測)	<input checked="" type="checkbox"/>	<input type="checkbox"/>	
14. 其他 Others	<input checked="" type="checkbox"/>	<input type="checkbox"/>
