# 台灣德國萊因中古車 泡水事故與車籍檢測報告

TÜV Rheinland Taiwan Pre-owned Car Condition Report for  
Flood Damaged Car, Accident Car and Registration Data

Report Number:	4800004028		
Inspected by:			
Name	Kevin S. Y. Liu	Date	2023/09/20
TÜV Rheinland Taiwan Ltd.

檢測地點 Location	台中 1	製造廠商 Manufacturer	HYUNDAI	車型 Model	Tucson
儀錶里程數 Odometer	97510 KM	出廠年 Year of manufacturer	2014/06	車身號碼 VIN number	RFHJT81BBES001515

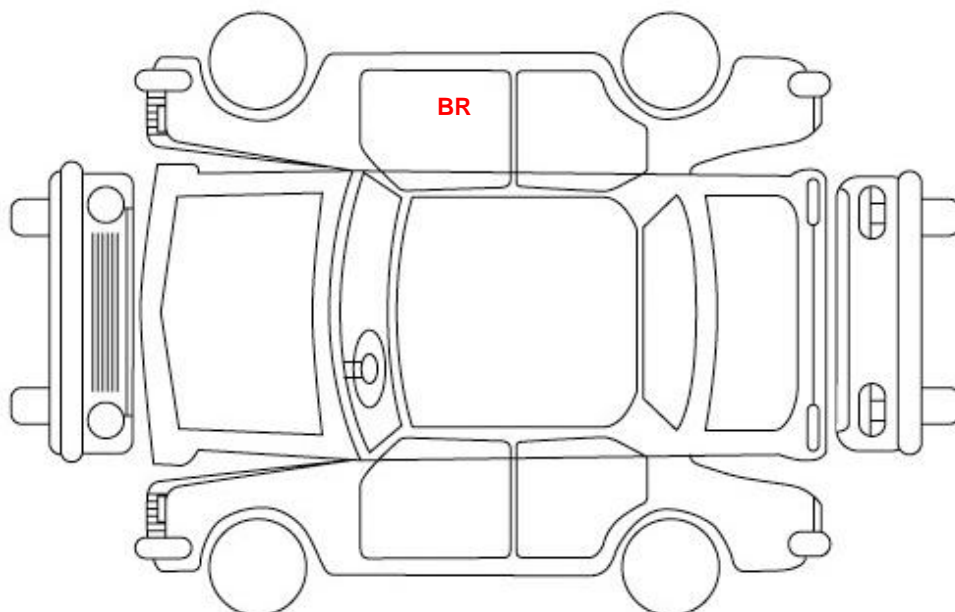
6. 外觀鈹件狀況 Body parts condition	<input type="checkbox"/>	<input checked="" type="checkbox"/>	右前門曾鈹修
7. 外觀燈框及鏡片 Lamp & Lenses condition	<input checked="" type="checkbox"/>	<input type="checkbox"/>	
8. 水箱護罩 及保險桿 Radiator grille & bumpers	<input checked="" type="checkbox"/>	<input type="checkbox"/>	
9. 所有玻璃及後視鏡與其外框 Glass & Rear view mirror	<input checked="" type="checkbox"/>	<input type="checkbox"/>	
10. 飾條及飾板 Trim & Moldings	<input checked="" type="checkbox"/>	<input type="checkbox"/>	
11. 開門機構 Door latch	<input checked="" type="checkbox"/>	<input type="checkbox"/>	
12. 門邊及門框防水條 Door edges & Weather strip	<input checked="" type="checkbox"/>	<input type="checkbox"/>	
13. 外觀鏽蝕、凹痕 Corrosion, Dents (不包括是否為原漆或曾重新 烤漆的檢測)	<input checked="" type="checkbox"/>	<input type="checkbox"/>	
14. 其他 Others	<input checked="" type="checkbox"/>	<input type="checkbox"/>

凹痕:A  
鏽蝕:R  
鬆動:L  
龜裂:K  
變形:S  
鈹修痕跡:BR  
拆裝調整:RM  
更換:C  
輕度:1  
中度:2  
重度:3
