台灣德國萊因中古車 泡水事故與車籍檢測報告

TÜV Rheinland Taiwan Pre-owned Car Condition Report for
Flood Damaged Car, Accident Car and Registration Data

| Report Number: | 4800004111 | | |

| 檢測地點 Location | 台中 1 | 製造廠商 Manufacturer | AUDI | 車型 Model | Q5 |

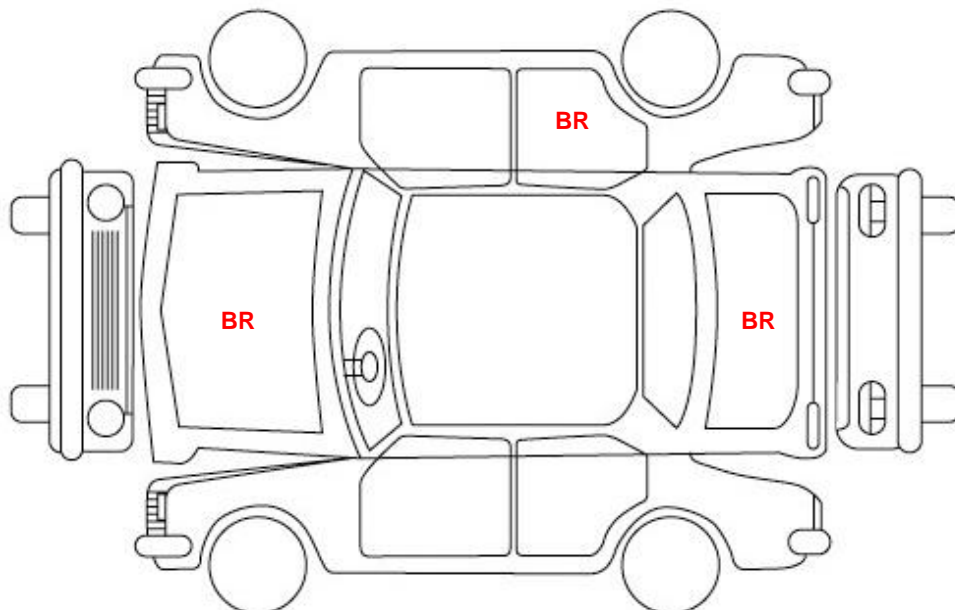
引擎蓋、後廂蓋及右後門曾鈹修

| 6. 外觀鈹件狀況 Body parts condition | <input type="checkbox"/> | <input checked="" type="checkbox"/> | 引擎蓋、後廂蓋及右後門曾鈹修 |
