台灣德國萊因 中古車檢測報告

TÜV Rheinland Taiwan Pre-owned Car Inspection Report

Report Number:	4800004148		
Inspected by:			
Name	Kevin S. Y. Liu	Date	2023/11/15
TÜV Rheinland Taiwan Ltd.

檢測地點 Location	台中 1	製造廠商 Manufacturer	MAZDA	車型 Model	Mazda 2
儀錶里程數 Odometer	149853 KM	出廠年 Year of manufacturer	2008/08	車身號碼 VIN number	JM7DE10Y190123825

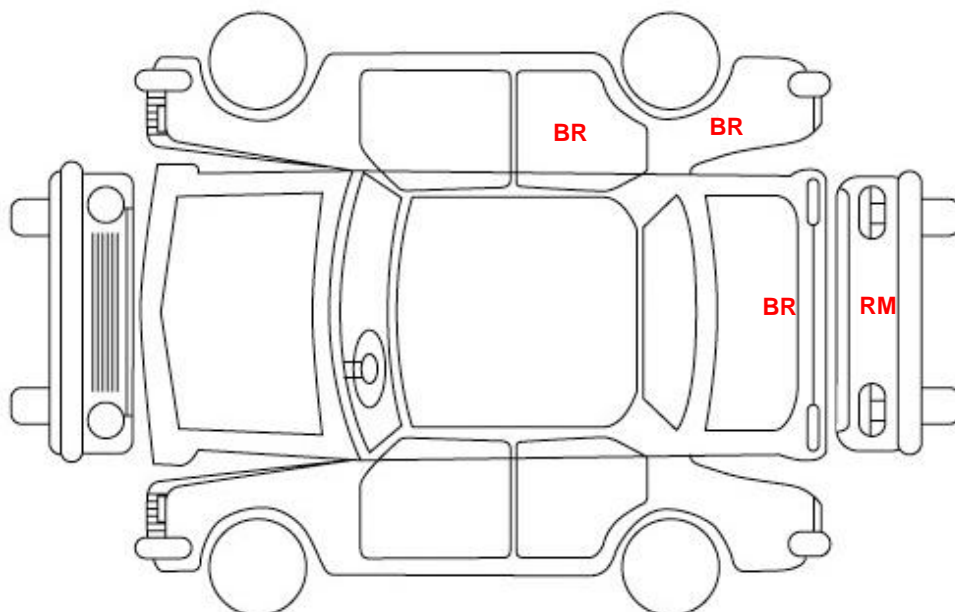
右後門、後尾門及右後葉子板曾鈹修，

後保險桿內鐵曾維修拆裝

6. 外觀鈹件狀況 Body parts condition	<input type="checkbox"/>	<input checked="" type="checkbox"/>	右後門、後尾門及右後葉子板曾鈹修
7. 外觀燈框及鏡片 Lamp & Lenses condition	<input checked="" type="checkbox"/>	<input type="checkbox"/>	
8. 水箱護罩 及保險桿 Radiator grille & bumpers	<input type="checkbox"/>	<input checked="" type="checkbox"/>	後保險桿內鐵曾維修拆裝
9. 所有玻璃及後視鏡與其外框 Glass & Rear view mirror	<input checked="" type="checkbox"/>	<input type="checkbox"/>	
10. 飾條及飾板 Trim & Moldings	<input checked="" type="checkbox"/>	<input type="checkbox"/>	
11. 開門機構 Door latch	<input checked="" type="checkbox"/>	<input type="checkbox"/>	
12. 門邊及門框防水條 Door edges & Weather strip	<input checked="" type="checkbox"/>	<input type="checkbox"/>	
13. 外觀鏽蝕、凹痕 Corrosion, Dents (不包括是否為原漆或曾重新 烤漆的檢測)	<input checked="" type="checkbox"/>	<input type="checkbox"/>	
14. 其他 Others	<input checked="" type="checkbox"/>	<input type="checkbox"/>
