台灣德國萊因 中古車檢測報告

TÜV Rheinland Taiwan Pre-owned Car Inspection Report

Report Number:	4800004233		
Inspected by:			
Name	Min-Hung Li	Date	2023/12/25
TÜV Rheinland Taiwan Ltd.

檢測地點 Location	台中 1	製造廠商 Manufacturer	BMW	車型 Model	535
儀錶里程數 Odometer	116367 KM	出廠年 Year of manufacturer	2011/09	車身號碼 VIN number	WBASN21020C906831

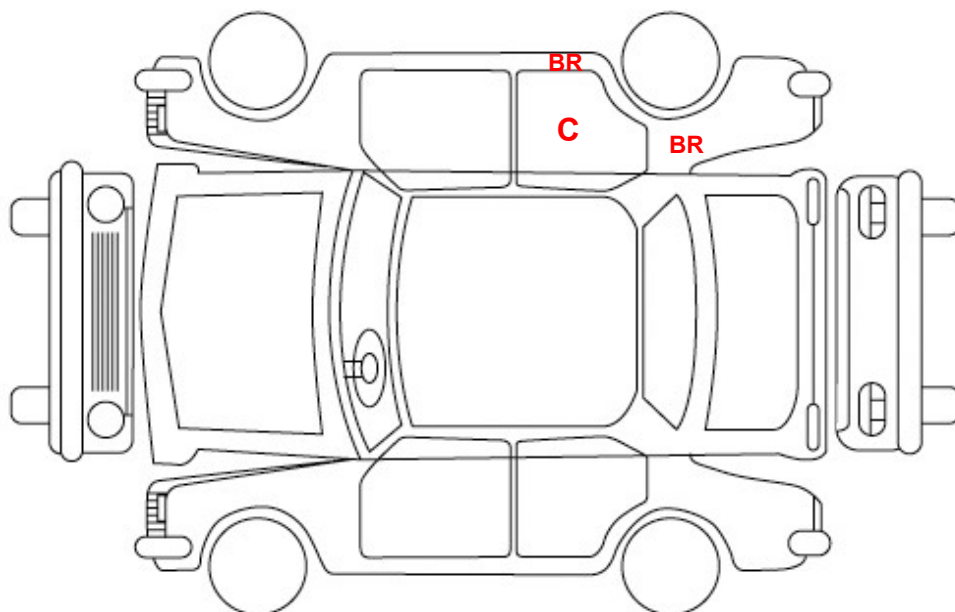
6. 鈹件鈹修、更換及拆裝狀況 Body parts condition	<input type="checkbox"/>	<input checked="" type="checkbox"/>	右後門曾更換， 右後葉子板曾鈹修
7. 外觀燈框及鏡片 Lamp & Lenses condition	<input checked="" type="checkbox"/>	<input type="checkbox"/>

15. 左、右門柱結構及飾板 Pillar & Panels	<input checked="" type="checkbox"/>	<input type="checkbox"/>	
16. 門檻鈹件結構 Side sill structure	<input type="checkbox"/>	<input checked="" type="checkbox"/>	右後門檻外鈹件曾維修噴漆
17. 車頂鈹件結構 Roof panel	<input checked="" type="checkbox"/>	<input type="checkbox"/>	
18. 車身底板 Floor pan	<input checked="" type="checkbox"/>	<input type="checkbox"/>	
19. 其他 Others: (不包括是否為原漆或曾重新 烤漆的檢測)	<input checked="" type="checkbox"/>	<input type="checkbox"/>

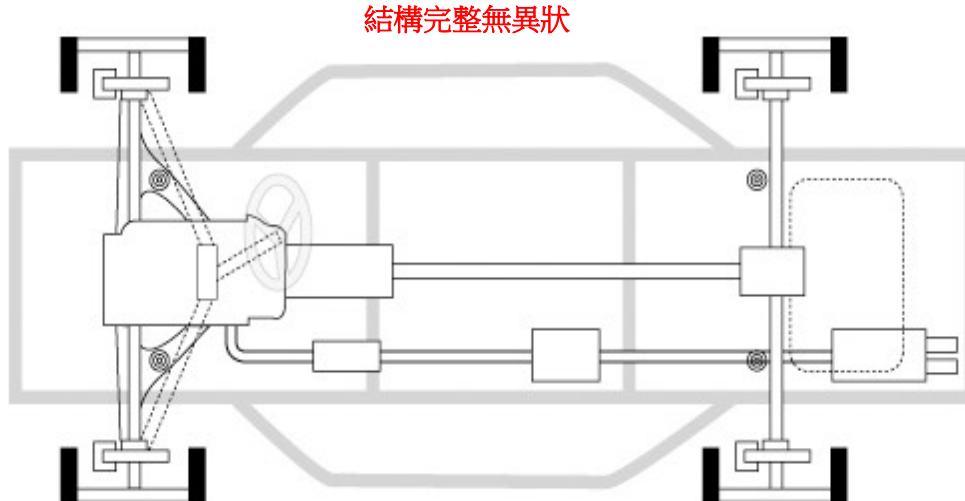
40. 直樑、橫樑 Main frame	<input checked="" type="checkbox"/>	<input type="checkbox"/>	
41. 工字樑 Sub frame	<input checked="" type="checkbox"/>	<input type="checkbox"/>	
42. 鏽蝕狀況 Corrosion condition	<input checked="" type="checkbox"/>	<input type="checkbox"/>	
43. 其他 Others:	<input checked="" type="checkbox"/>	<input type="checkbox"/>
