# 台灣德國萊因 中古車檢測報告

TÜV Rheinland Taiwan Pre-owned Car Inspection Report

Report Number:	4800004228		
Inspected by:			
Name	Min-Hung Li	Date	2023/12/20
TÜV Rheinland Taiwan Ltd.

檢測地點 Location	台中 1	製造廠商 Manufacturer	BMW	車型 Model	X1
儀錶里程數 Odometer	166879 KM	出廠年 Year of manufacturer	2013/09	車身號碼 VIN number	WBAVL9100EVT81078

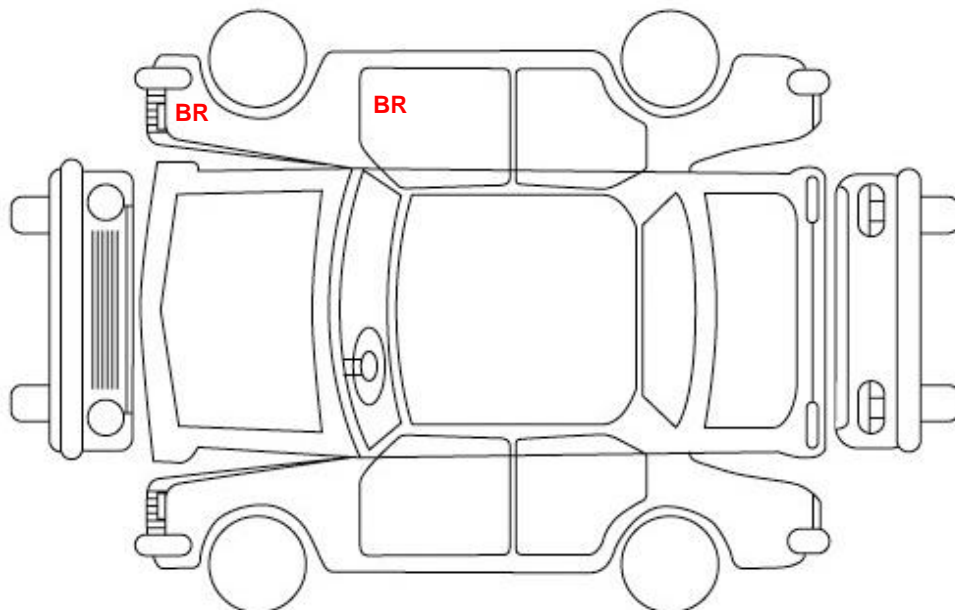
右前葉子板及右前門曾鈹修

6. 鈹件鈹修、更換及拆裝狀況 Body parts condition	<input type="checkbox"/>	<input checked="" type="checkbox"/>	右前葉子板及右前門曾鈹修
7. 外觀燈框及鏡片 Lamp & Lenses condition	<input checked="" type="checkbox"/>	<input type="checkbox"/>

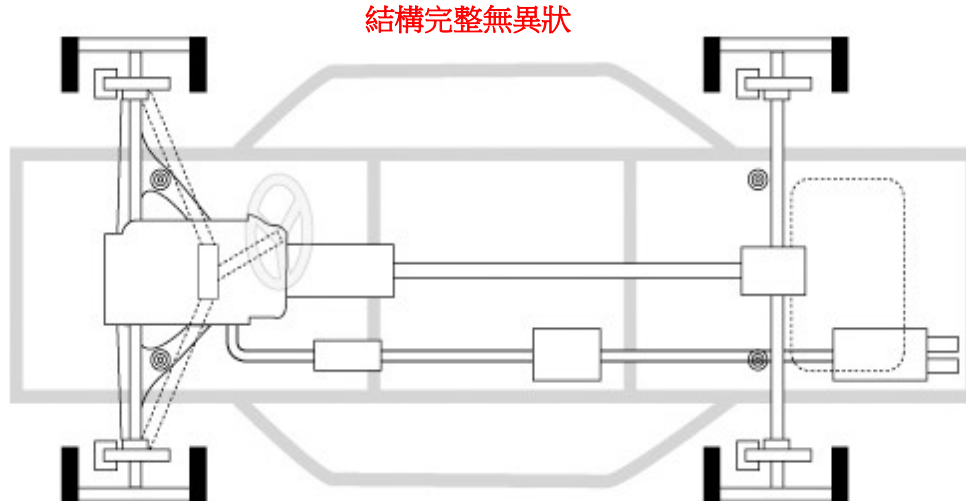
40. 直樑、橫樑 Main frame	<input checked="" type="checkbox"/>	<input type="checkbox"/>	
41. 工字樑 Sub frame	<input type="checkbox"/>	<input checked="" type="checkbox"/>	前工字樑曾拆裝
42. 鏽蝕狀況 Corrosion condition	<input checked="" type="checkbox"/>	<input type="checkbox"/>	
43. 其他 Others:	<input checked="" type="checkbox"/>	<input type="checkbox"/>
