台灣德國萊因 中古車檢測報告

TÜV Rheinland Taiwan Pre-owned Car Inspection Report

Report Number:	4800004201		
Inspected by:			
Name	Min-Hung Li	Date	2023/12/08
TÜV Rheinland Taiwan Ltd.

檢測地點 Location	台中 1	製造廠商 Manufacturer	VOLKSWAGEN	車型 Model	Golf
儀錶里程數 Odometer	148173 KM	出廠年 Year of manufacturer	2014/05	車身號碼 VIN number	WVWZZZAUZEW393630

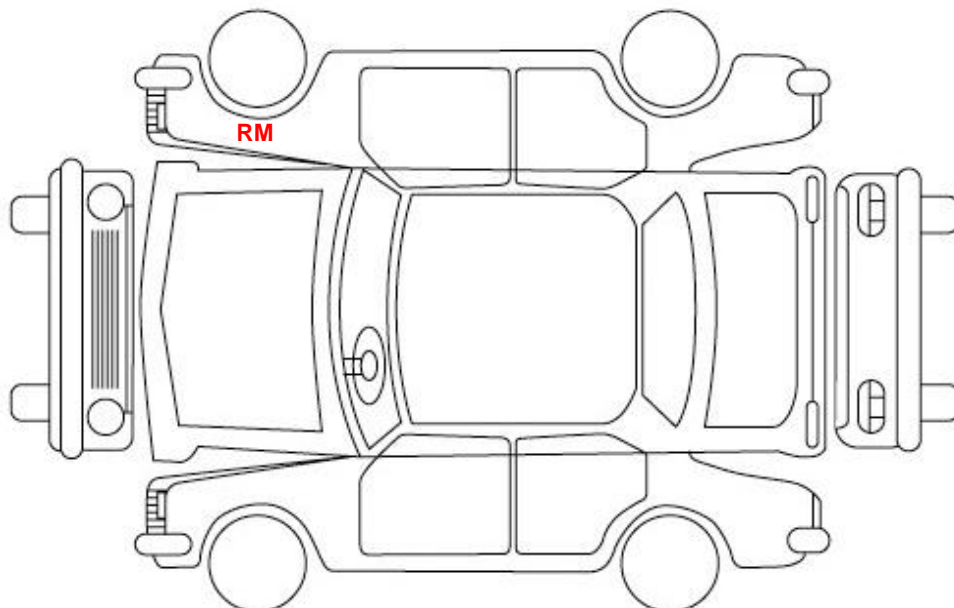
6. 鈹件鈹修、更換及拆裝狀況 Body parts condition	<input type="checkbox"/>	<input checked="" type="checkbox"/>	右前葉子板曾拆裝調整
7. 外觀燈框及鏡片 Lamp & Lenses condition	<input checked="" type="checkbox"/>	<input type="checkbox"/>

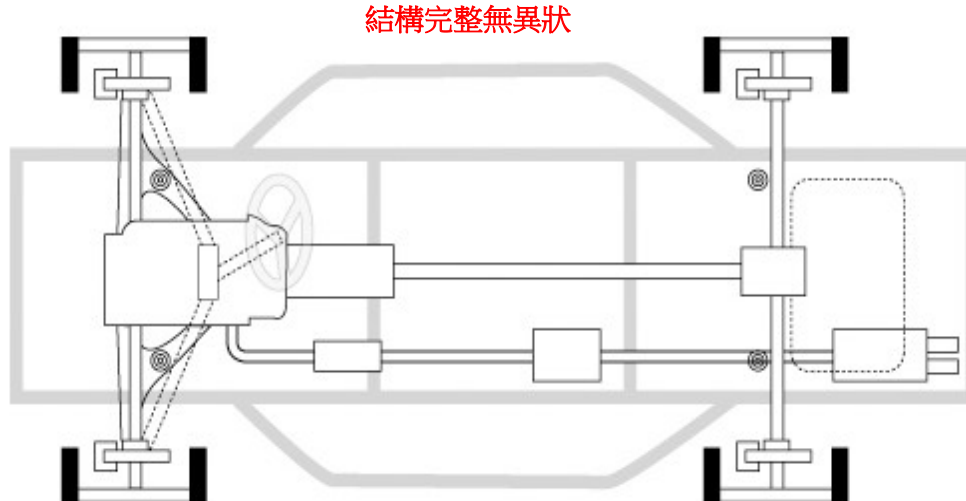
40. 直樑、橫樑 Main frame	<input checked="" type="checkbox"/>	<input type="checkbox"/>	
41. 工字樑 Sub frame	<input type="checkbox"/>	<input checked="" type="checkbox"/>	前工字樑曾拆裝
42. 鏽蝕狀況 Corrosion condition	<input checked="" type="checkbox"/>	<input type="checkbox"/>	
43. 其他 Others:	<input checked="" type="checkbox"/>	<input type="checkbox"/>
