台灣德國萊因 中古車檢測報告

TÜV Rheinland Taiwan Pre-owned Car Inspection Report

Report Number:	4800004258		
Inspected by:			
Name	Min-Hung Li	Date	2024/01/08
TÜV Rheinland Taiwan Ltd.

檢測地點 Location	台中 1	製造廠商 Manufacturer	SKODA	車型 Model	FABIA
儀錶里程數 Odometer	77957 KM	出廠年 Year of manufacturer	2016/01	車身號碼 VIN number	TMBJN6NJ2GZ121189

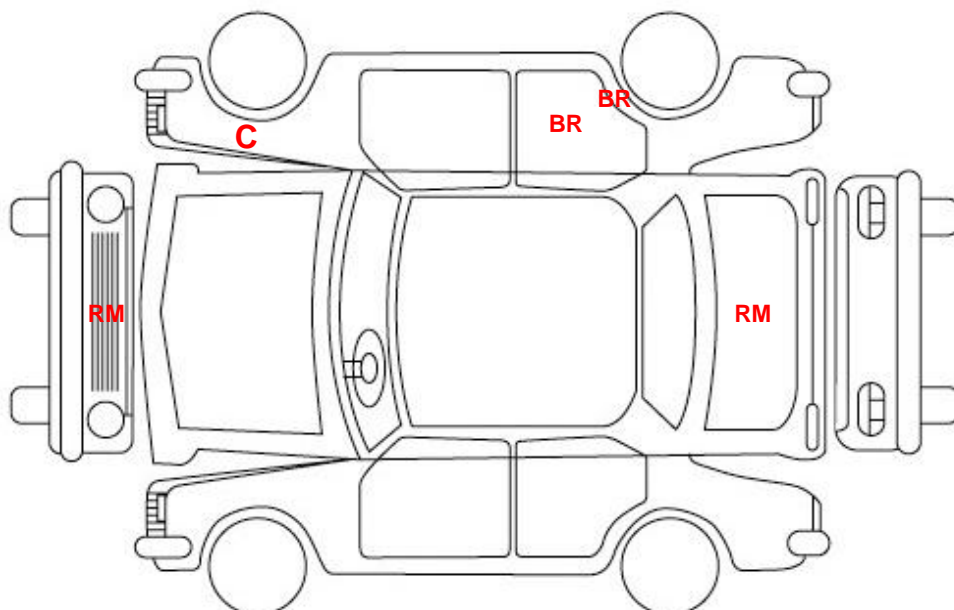
6. 鈹件鈹修、更換及拆裝狀況 Body parts condition	<input type="checkbox"/>	<input checked="" type="checkbox"/>	右前葉子板曾更換，右後門及右後葉子板曾鈹修 後尾門曾拆裝調整
7. 外觀燈框及鏡片 Lamp & Lenses condition	<input checked="" type="checkbox"/>	<input type="checkbox"/>

8. 水箱護罩 及保險桿 Radiator grille & bumpers	<input type="checkbox"/>	<input checked="" type="checkbox"/>	前保險桿及內鐵曾拆裝
9. 所有玻璃及後視鏡與其外框 Glass & Rear view mirror	<input checked="" type="checkbox"/>	<input type="checkbox"/>
