台灣德國萊因 中古車檢測報告

TÜV Rheinland Taiwan Pre-owned Car Inspection Report

| Report Number: | 4800004336 | | |

| 檢測地點 Location | 台中 1 | 製造廠商 Manufacturer | HONDA | 車型 Model | CIVIC |

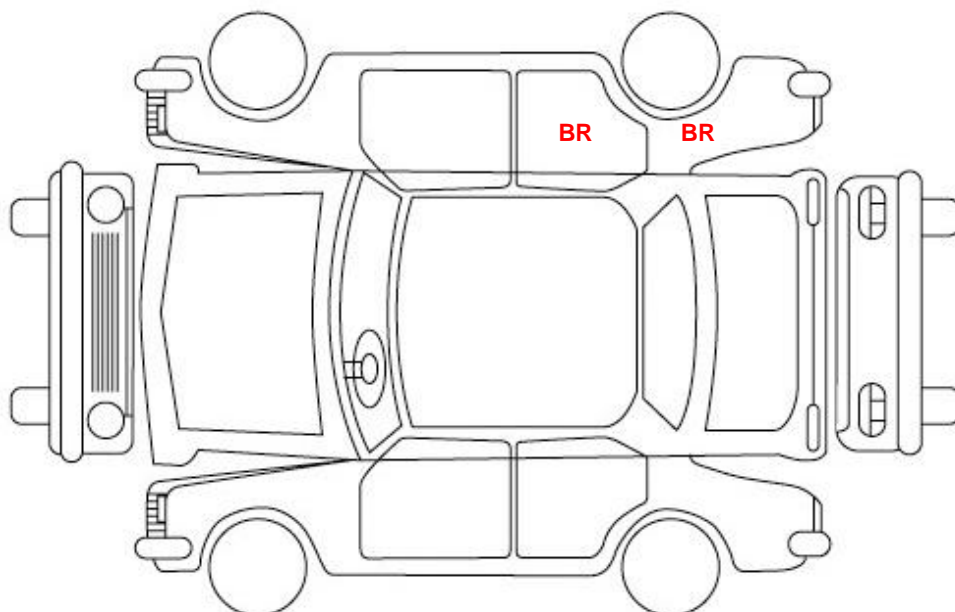
二、車輛外觀狀況檢查 Body parts inspection:
右後門及右後葉子板曾鈹修

| 6. 鈹件鈹修、更換及拆裝狀況 Body parts condition | <input type="checkbox"/> | <input checked="" type="checkbox"/> | 右後門及右後葉子板曾鈹修 |
