台灣德國萊因 中古車檢測報告

TÜV Rheinland Taiwan Pre-owned Car Inspection Report

| Report Number: | 4800004312 | | |

| 檢測地點 Location | 台中 1 | 製造廠商 Manufacturer | TOYOTA | 車型 Model | Altis |

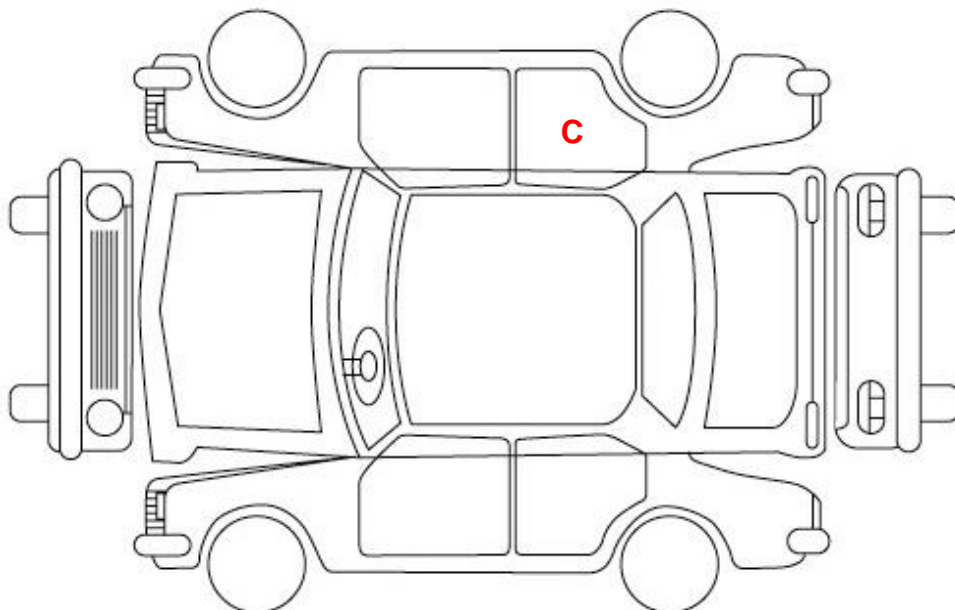
右後門曾更換

| 6. 鈹件鈹修、更換及拆裝狀況 Body parts condition | <input type="checkbox"/> | <input checked="" type="checkbox"/> | 右後門曾更換 |
