# 台灣德國萊因 中古車檢測報告

TÜV Rheinland Taiwan Pre-owned Car Inspection Report

Report Number:	4800004274		
Inspected by:			
Name	Min-Hung Li	Date	2024/01/16
TÜV Rheinland Taiwan Ltd.

檢測地點 Location	台中 1	製造廠商 Manufacturer	TOYOTA	車型 Model	WISH
儀錶里程數 Odometer	136965 KM	出廠年 Year of manufacturer	2012/04	車身號碼 VIN number	ZGE21~6039907

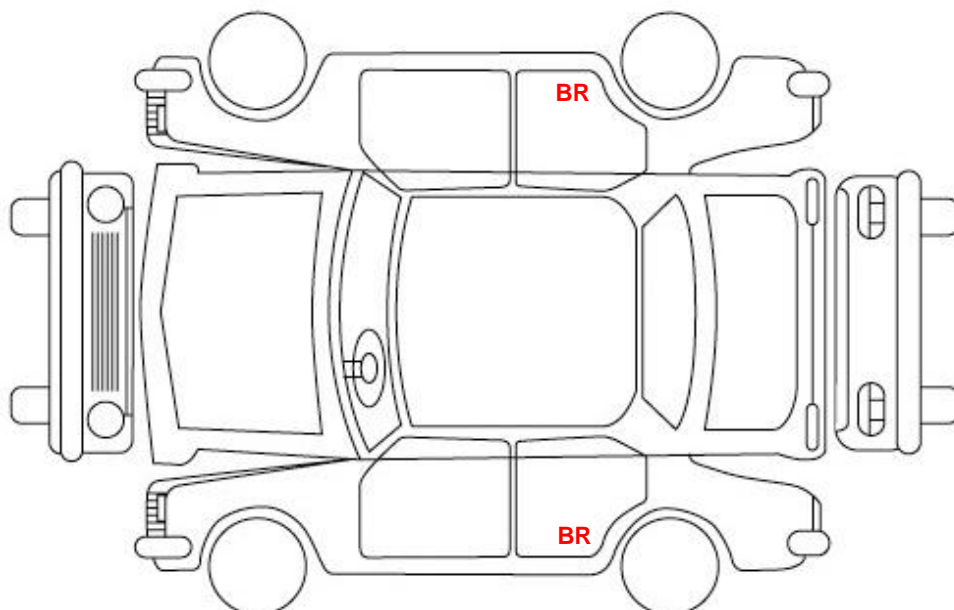
左後門及右後門曾鈹修

6. 鈹件鈹修、更換及拆裝狀況 Body parts condition	<input type="checkbox"/>	<input checked="" type="checkbox"/>	左後門及右後門曾鈹修
7. 外觀燈框及鏡片 Lamp & Lenses condition	<input checked="" type="checkbox"/>	<input type="checkbox"/>
