台灣德國萊因 中古車檢測報告

TÜV Rheinland Taiwan Pre-owned Car Inspection Report

Report Number:	4800004528		
Inspected by:			
Name	Kevin S. Y. Liu	Date	2024/05/14
TÜV Rheinland Taiwan Ltd.

檢測地點 Location	台中 1	製造廠商 Manufacturer	MAZDA	車型 Model	CX-3
儀錶里程數 Odometer	105427 KM	出廠年 Year of manufacturer	2016/09	車身號碼 VIN number	JM7DK2W7AH0125873

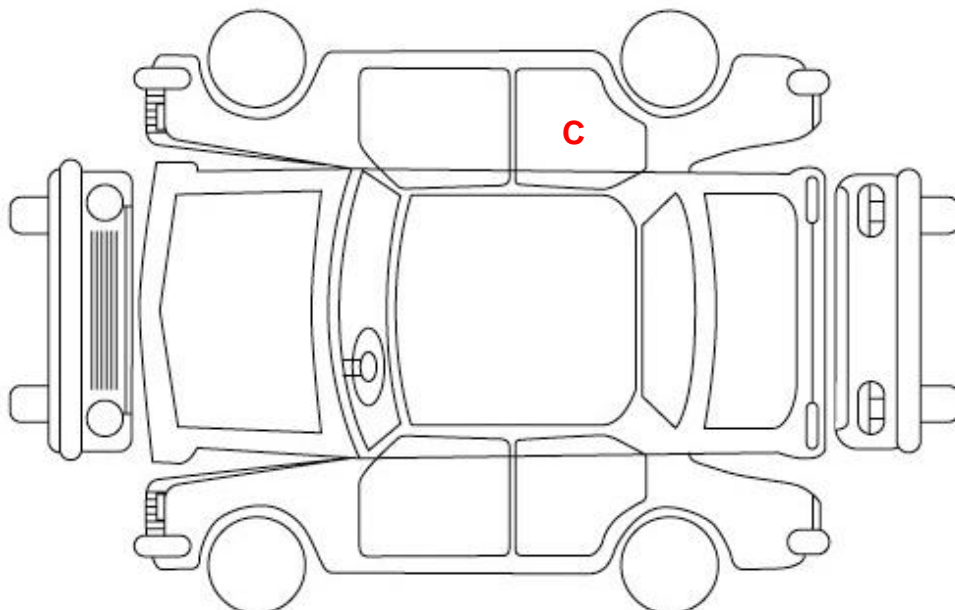
右後門曾更換

6. 鈹件鈹修、更換及拆裝狀況 Body parts condition	<input type="checkbox"/>	<input checked="" type="checkbox"/>	右後門曾更換
7. 外觀燈框及鏡片 Lamp & Lenses condition	<input checked="" type="checkbox"/>	<input type="checkbox"/>
