# 台中市中古汽車商業同業公會

## 車輛查定認證書

SAA20598240513002

車輛形式：CADDY

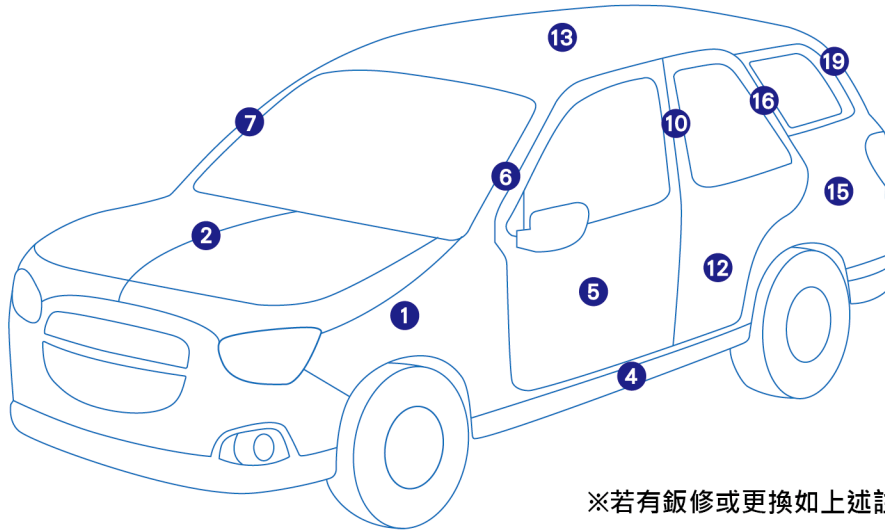
## 車身外觀鈹修與更換註記

| 7. 右前A柱外板 | 8. 右前門 有更換 | 9. 右戶定外板 |
