台中市中古汽車商業同業公會

車輛查定認證書

SAA20598251117002

車輛廠牌: TOYOTA 車輛形式: RAV4 出廠年月: 201801

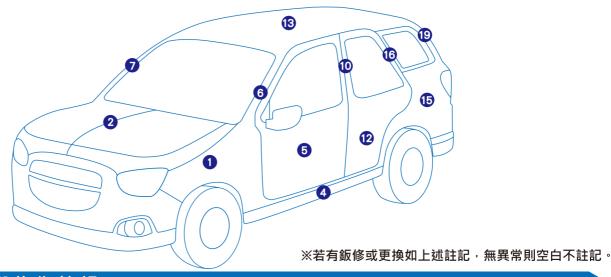
車身外觀鈑修與更換註記

- 1. 左前葉子板
- 4. 左戶定外板
- 7. 右前A柱外板
- 10. 左B柱外板
- 13. 車頂
- 16. 左後C柱外板
- 19. 左後D柱外板

- 2. 引擎蓋
- 5. 左前門
- 8. 右前門
- 11. 右B柱外板
- 14. 右後門
- 17. 右後C柱外板
- 20. 後行李箱蓋(後尾門)

- 3. 右前葉子板
- 6. 左前A柱外板
- 9. 右戶定外板
- 12. 左後門
- 15. 左後葉子板
- 18. 右後葉子板
- 21. 右後D柱外板

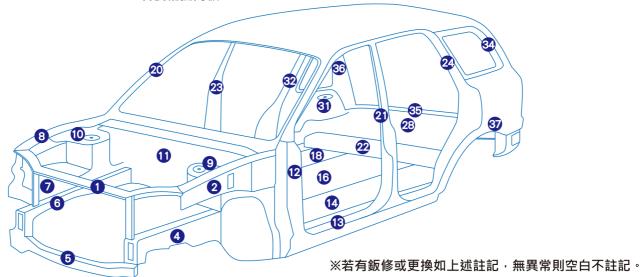
車體結構損傷與修復註記

- 1. 水箱上支架
- 4. 左前車大樑
- 7. 右前避震器座前端
- 10. 右前避震器座
- 13. 左側戶定內板
- 16. 車底板(中)
- 19. 右側戶定內板
- 22. 後座椅車底板
- 25. 左後避震器座
- 28. 後箱內底板
- 31. 右後避震器座
- 34. 左D柱內板
- 37. 左後輪弧內板

- 2. 左前劍尾
- 5. 水箱下支架
- 8. 右前劍尾
- 11. 防火牆
- 14. 左側車底板
- 17. 右側側樑
- 20. 右前A柱內板
- 23. 右B柱內板
- 26. 後箱左底板內側
- 29. 右後大樑
- 32. 右C柱內板
- 35. 後尾板
- 38. 右後輪弧內板

- 3. 左前避震器座前端
- 6. 右前車大樑
- 9. 左前避震器座
- 12. 左前A柱內板
- 15. 左側側樑
- 18. 右側車底板
- 21. 左B柱內板
- 24. 左C柱內板
- 27. 左後大樑
- 30. 後箱右底板內側
- 33. 後箱外底板(備胎室)
- 36. 右D柱內板
