認證編號 CPF71549257139

## 車輛資料 Vehicle Information

## 車輛認證總結報告 Vehicle Inspection Findings

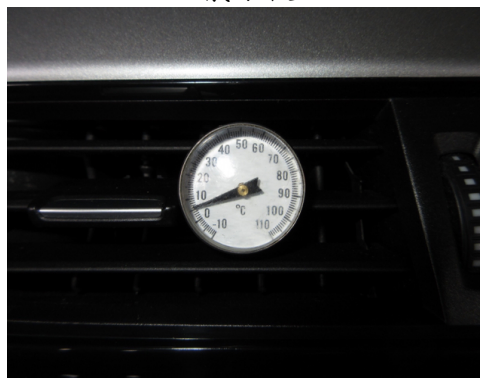
空調溫度

| 5. 前空調風速開關各段風速 | 正常 | 6. 前空調冷氣作動中央出風口溫度 | 6°C |
