認證編號 CPF71549258007

## 車輛資料 Vehicle Information

| 車型 Model | T CROSS |

## 車輛認證總結報告 Vehicle Inspection Findings

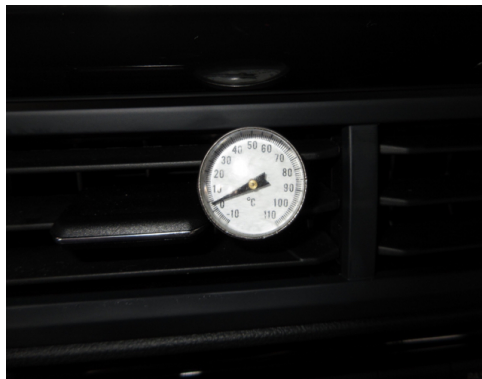
空調溫度

| 5. 前空調風速開關各段風速 | 正常 | 6. 前空調冷氣作動中央出風口溫度 | 4°C |
