認證編號 CPF71549258054

## 車輛資料 Vehicle Information

| 廠牌 Make | TOYOTA |
| 車型 Model | WISH |

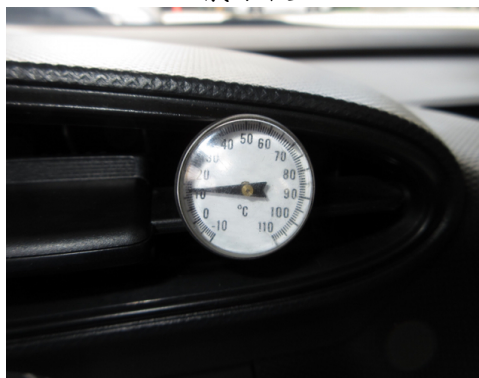
空調溫度

| 5. 前空調風速開關各段風速 | 正常 | 6. 前空調冷氣作動中央出風口溫度 | 13°C |
