認證編號 CPF71549255091

## 車輛資料 Vehicle Information

## 車輛認證總結報告 Vehicle Inspection Findings

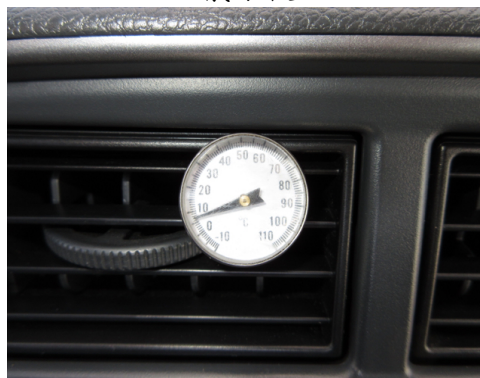
空調溫度

| 5. 前空調風速開關各段風速 | 正常 | 6. 前空調冷氣作動中央出風口溫度 | 7°C |
