認證編號 CPF71549256058

## 車輛資料 Vehicle Information

## 車輛認證總結報告 Vehicle Inspection Findings

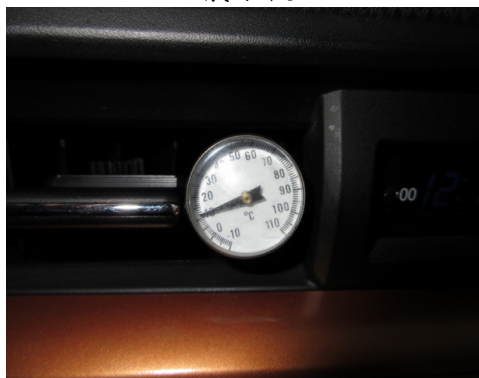
空調溫度

| 5. 前空調風速開關各段風速 | 正常 | 6. 前空調冷氣作動中央出風口溫度 | 11°C |
