# YES 車輛認證書

認證編號 CPF71549257130

| 廠牌 Make | BMW |
| 車型 Model | 4 SERIES |

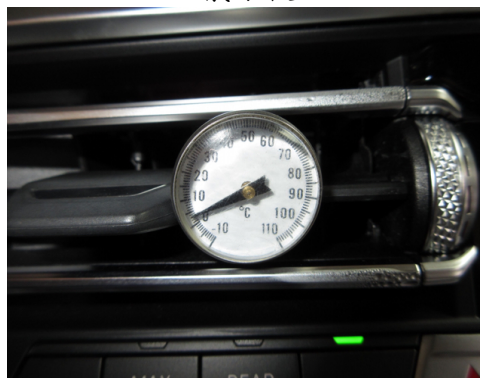
空調溫度

| 5. 前空調風速開關各段風速 | 正常 | 6. 前空調冷氣作動中央出風口溫度 | 3°C |
