U-Car Grading Report

自動車鑑定証

委託者 Principal			
委託人 / 車商名稱 Principal / Dealer	上達汽車		
地址 Address	台中市大里區德芳路三段62號		
車輛資料 Vehicle Information			
鑑定証號 Inspection number	W08424L0205		
車款・型號 Make / Type	BMW/寶馬 5 Series 530		
出廠日期 Model / Year	2020年	顏色 Colour	藍
引擎號碼 Engine number			
車身號碼 VIN Code	WBA51BH03MCF06509		
儀表里程數 Mileage	46,815km	(註：里程數為鑑定時儀表顯示數字)	
總結報告 Vehicle Inspection Findings			
修復歷史 Body shell structure inspection	無	外觀板件更換 Body & Stamping Parts	無
機能件 Machine operation	正常	泡水跡象 Flood damaged trace	無
外觀表現 Body part inspection	★★★★	內裝表現 Interior inspection	★★★★★
電瓶電壓 Battery voltage	12.50V	冷氣溫度 Air temperature	5.8度

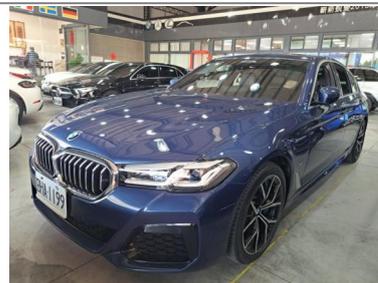
① 後底板&底橫樑 無	車體結構圖 	⑲ 右/左劍尾 無	⑱ 右/左前內龜板 無
② 右/左後葉子板 無		⑳ 右/左側側樑 無	⑳ 右/左側A柱 無
③ 右/左側C(D)柱 無		⑯ 避震器座 無	⑮ 左前大樑 無
④ 車頂/內支架 無		⑭ 水箱支架 無	⑬ 下水箱支架 無
⑤ 右/左側戶定 無			
⑥ 右/左後大樑 無		⑦ 右/左輪軸 無	⑧ 右/左側B柱 無
	⑩ 後尾板 無	⑪ 右前大樑 無	⑫ 底盤/前底盤 無

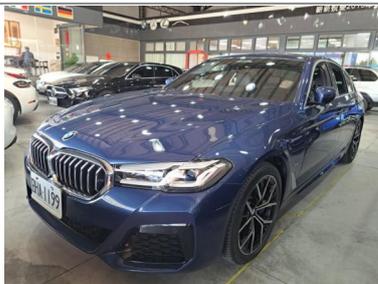
車輛狀態的細節						
極小	小	中	大	少許	多數	
不滿500日圓維修費大小的程度	不滿卡片大小的程度	不滿A4尺寸的程度	A4尺寸以上	5~6個	7個以上	
	飛石刮傷 部分	飛石刮傷 部分	刮傷 輕微			<車窗類的狀態> 前檔玻璃 飛石刮傷 部分
胎痕深度 5			胎痕深度 5			
刮傷 輕微 部分 邊緣刮傷 有			刮傷 輕微			
刮傷 輕微			刮傷 輕微			
胎痕深度 1			胎痕深度 1			
			曾烤漆 有
