第三方車輛鑑定報告書
TSI Vehicle Appraisal Report

報告書序號: 2702253062

品牌/車型: 賓士 C200d

鑑定日期: 2025-02-27

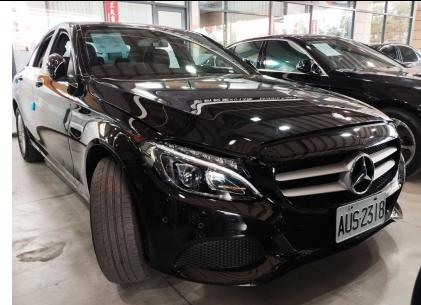
車體狀態細節-外觀

A1 左前葉子板	B1 右前葉子板
	A2 左前門	B2 右前門 換新:有
	A3 左後門	B3 右後門 換新:有
	A4 左戶定	B4 右戶定
	A5 左前輪胎/左前輪框 胎紋深度:5	B5 右前輪胎/右前輪框 胎紋深度:5/ 刮傷:小
	A6 左後輪胎/左後輪框 胎紋深度:5	B6 右後輪胎/右後輪框 胎紋深度:5
	A7 左後葉子板 烤漆:有	B7 右後葉子板 烤漆:有
	1 前保桿 底部刮痕:小	4 車頂
	2 引擎蓋 飛石痕:小	5 行李箱蓋 烤漆:有
	3 前擋風玻璃 飛石痕:小	6 後保桿

【引擎】:滲油:有 【註記】

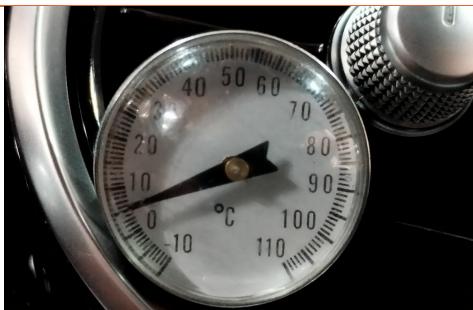
冷氣溫度

冷氣溫度: 5°C

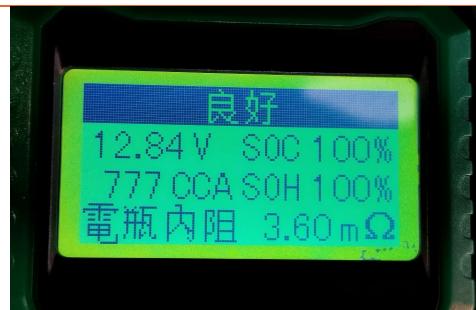
電瓶電壓

電瓶電壓: 12.8V
