# Goo 鑑定

### U-Car Grading Report

| 鑑定証號<br>Inspection number | | W08225H1501 | | |
| 車款・型號<br>Make / Type | | BENTLEY/賓特利 Continental GTC S | | |

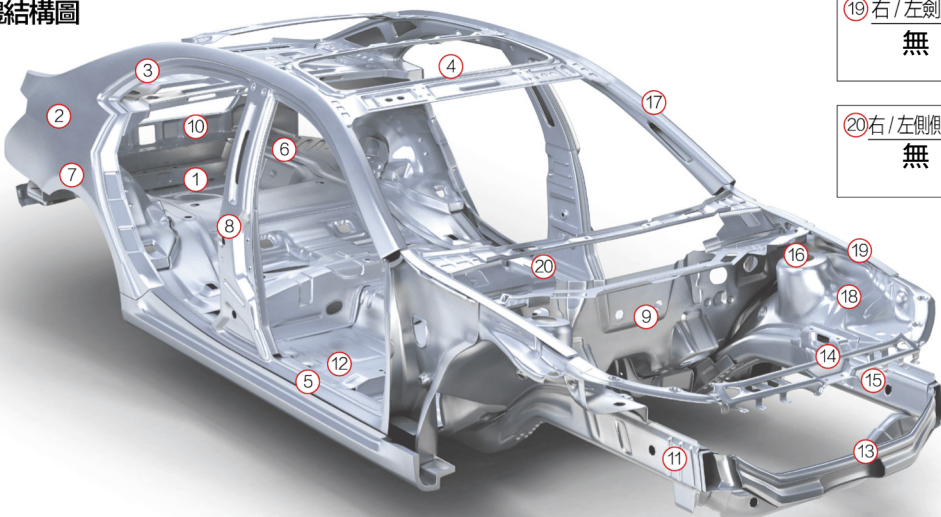
| 車體結構圖 | | | | | | | | | | | | | | | | | | | |

| ① 後底板&底橫樑<br>無 | ② 右/左後葉子板<br>無 | ③ 右/左側C(D)柱<br>無 | ④ 車頂/內支架<br>無 | ⑤ 右/左側戶定<br>無 | ⑥ 右/左後大樑<br>無 | ⑦ 右/左輪輪<br>無 | ⑧ 右/左側B柱<br>無 | ⑨ 防火牆<br>無 | ⑩ 後尾板<br>無 | ⑪ 右前大樑<br>無 | ⑫ 底盤/前底盤<br>無 | ⑬ 下水箱支架<br>無 | ⑭ 上水箱支架<br>無 | ⑮ 左前大樑<br>無 | ⑯ 避震器座<br>無 | ⑰ 右/左側A柱<br>無 | ⑱ 右/左前內簷板<br>無 | ⑲ 右/左劍尾<br>無 | ⑳ 右/左側側樑<br>無 |

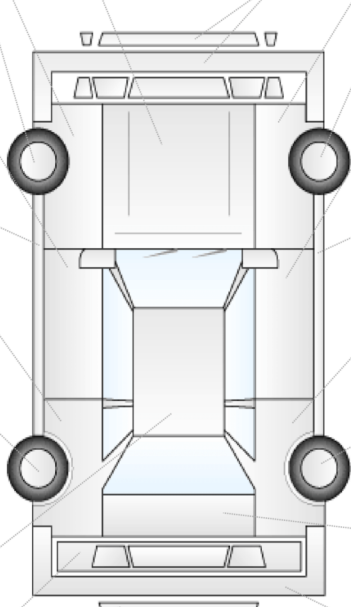
| 車輛狀態的細節 | | | | | | | |
|---|---|---|---|---|---|---|--|
| <div style="display: flex; justify-content: space-between;"> <div> <p>底部刮痕 部分</p> <p>胎痕深度 3</p> <p>邊緣刮傷 有</p> <p>曾烤漆 有</p> <p>胎痕深度 3</p> <p>龜裂、磨傷 輕微</p> </div> <div> <p>磨傷、傷痕 小</p> </div> <div> <p>胎痕深度 3</p> <p>邊緣刮傷 有</p> <p>刮傷 輕微</p> <p>胎痕深度 3</p> </div> </div> | | | | | | <p>&lt;特別記載事項&gt;<br/>引擎蓋及兩側葉子版貼透明膜</p> <p>&lt;車窗類的狀態&gt;<br/>前檔玻璃 飛石刮傷 部分</p> | |

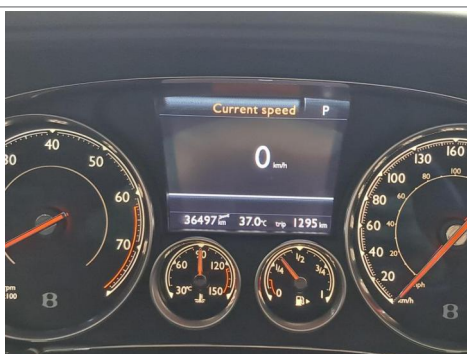
儀錶板

| 儀表里程數<br>Mileage | | 36,497km | ( 註：里程數為鑑定時儀表顯示數字 ) | |

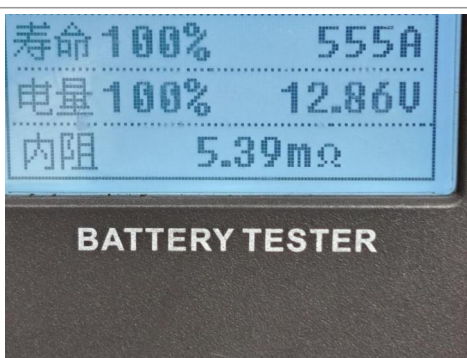
電瓶電壓

| 電瓶電壓<br>Battery voltage | | 12.86V | 冷氣溫度<br>Air temperature | 6.7度 |
