# Goo 鑑定

### U-Car Grading Report

## 自動車鑑定証

| 車款・型號<br>Make / Type | | PORSCHE/保時捷 Cayman S | | |

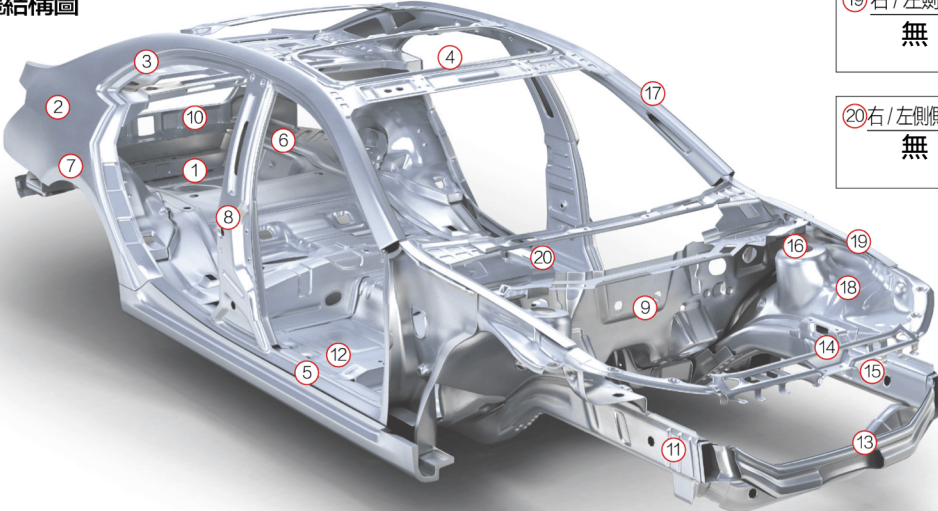
| <b>車體結構圖</b> | | | |

| ① 後底板&底橫樑<br>無 | | ①⑨ 右 / 左劍尾<br>無 | ①⑧ 右 / 左前內龜板<br>無 |
| ② 右 / 左後葉子板<br>無 | | ②⑩ 右 / 左側側樑<br>無 | ①⑦ 右 / 左側 A 柱<br>無 |
| ③ 右 / 左側 C(D) 柱<br>無 | | | ①⑥ 避震器座<br>無 |
| ④ 車頂 / 內支架<br>無 | | | ①⑤ 左前大樑<br>無 |
| ⑤ 右 / 左側戶定<br>無 | | | ①④ 上水箱支架<br>無 |
| ⑥ 右 / 左後大樑<br>無 | ⑦ 右 / 左輪軸<br>無 | ⑧ 右 / 左側 B 柱<br>無 | ⑨ 防火牆<br>無 |
| | | ⑩ 後尾板<br>無 | ⑪ 右前大樑<br>無 |
| | | | ⑫ 底盤 / 前底盤<br>無 |
| | | | ⑬ 下水箱支架<br>無 |

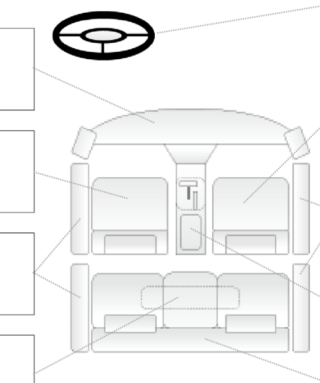
| 極小 | 小 | 中 | 大 | 少許 | 多數 |
|---|---|---|---|---|---|
| | 曾烤漆 有<br>飛石刮傷 部分 | 飛石刮傷 部分<br>底部刮痕 部分 | 曾烤漆 有 | <特別記載事項><br>前底盤擦傷。<br><br><車窗類的狀態><br>前擋玻璃 飛石刮傷 部分 | |
| 胎痕深度 5 | | | 胎痕深度 5 | | |
| 凹痕 輕微<br>邊緣刮傷 有 | | | 凹痕 小 部分 | | |
| 曾烤漆 有<br>凹痕 輕微 部分 | | | 凹痕 輕微 | | |
| 胎痕深度 9 | | | 胎痕深度 9 | | |
| | | | 磨傷、傷痕 小 | | |
| | | | 龜裂、磨傷 輕微 | | |
| 龜裂、磨傷 小 | | | | | |

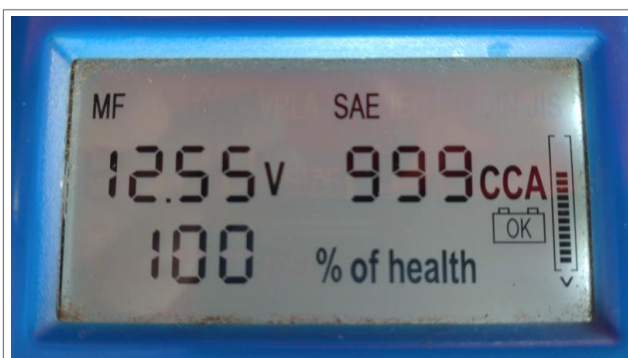
電瓶電壓

| 電瓶電壓<br>Battery voltage | | 12.5V | 冷氣溫度<br>Air temperature | 5度 |
