台灣德國萊因 中古車檢測報告

TÜV Rheinland Taiwan Pre-owned Car Inspection Report

Report Number:	4800004325		
Inspected by:			
Name	Min-Hung Li	Date	2024/02/02
TÜV Rheinland Taiwan Ltd.

檢測地點 Location	台中 1	製造廠商 Manufacturer	MAZDA	車型 Model	MAZDA 3
儀錶里程數 Odometer	93476 KM	出廠年 Year of manufacturer	2014/11	車身號碼 VIN number	JM7BM3276F1163642

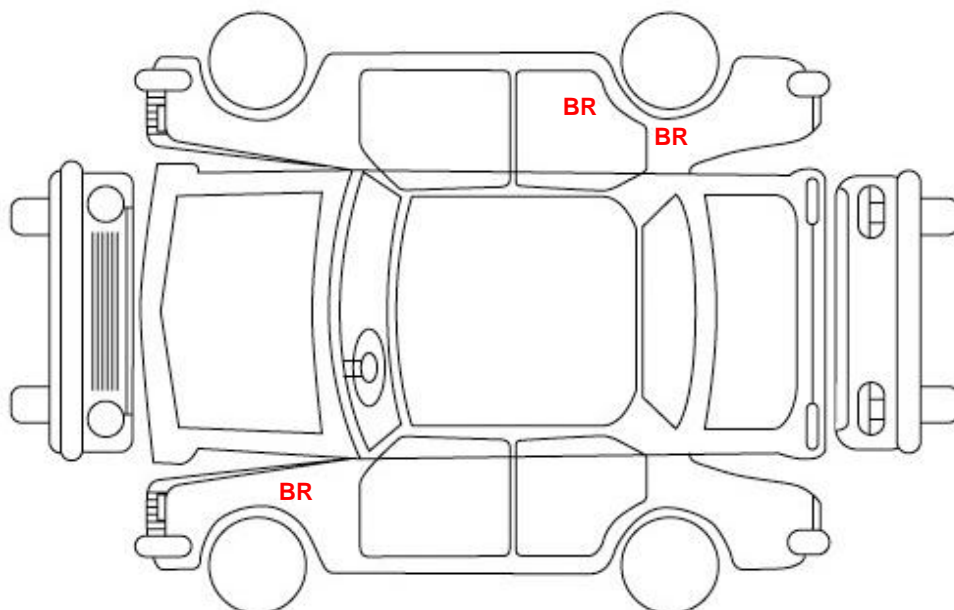
二、車輛外觀狀況檢查 Body parts inspection:
左前及右後葉子板、右後門曾鈹修

6. 鈹件鈹修、更換及拆裝狀況 Body parts condition	<input type="checkbox"/>	<input checked="" type="checkbox"/>	左前及右後葉子板、右後門曾鈹修
7. 外觀燈框及鏡片 Lamp & Lenses condition	<input checked="" type="checkbox"/>	<input type="checkbox"/>
