台灣德國萊因 中古車檢測報告

TÜV Rheinland Taiwan Pre-owned Car Inspection Report

Report Number:	4800004599		
Inspected by:			
Name	Kevin S. Y. Liu	Date	2024/06/21
TÜV Rheinland Taiwan Ltd.

檢測地點 Location	台中 1	製造廠商 Manufacturer	VOLKSWAGEN	車型 Model	Passat
儀錶里程數 Odometer	44143 KM	出廠年 Year of manufacturer	2012/04	車身號碼 VIN number	WVWZZZ3CZCP071892

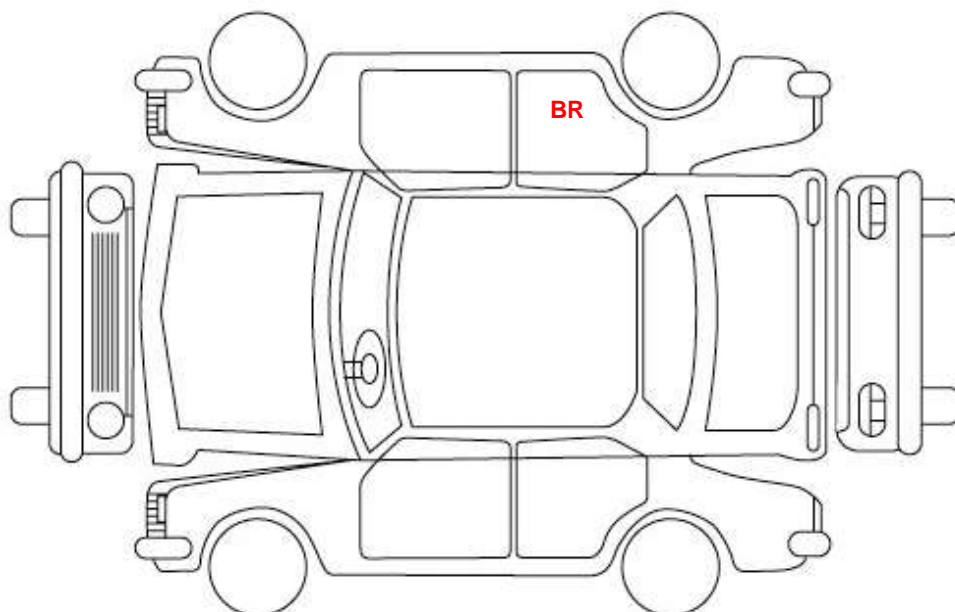
二、車輛外觀狀況檢查 Body parts inspection:
右後門曾鈹修

6. 鈹件鈹修、更換及拆裝狀況 Body parts condition	<input type="checkbox"/>	<input checked="" type="checkbox"/>	右後門曾鈹修
7. 外觀燈框及鏡片 Lamp & Lenses condition	<input checked="" type="checkbox"/>	<input type="checkbox"/>
