台灣德國萊因 中古車檢測報告

TÜV Rheinland Taiwan Pre-owned Car Inspection Report

Report Number:	4800004704		
Inspected by:			
Name	Kevin S. Y. Liu	Date	2024/08/05
TÜV Rheinland Taiwan Ltd.

檢測地點 Location	台中 1	製造廠商 Manufacturer	Mercedes BENZ	車型 Model	B180
儀錶里程數 Odometer	114149 KM	出廠年 Year of manufacturer	2013/08	車身號碼 VIN number	WDD2462421J201338

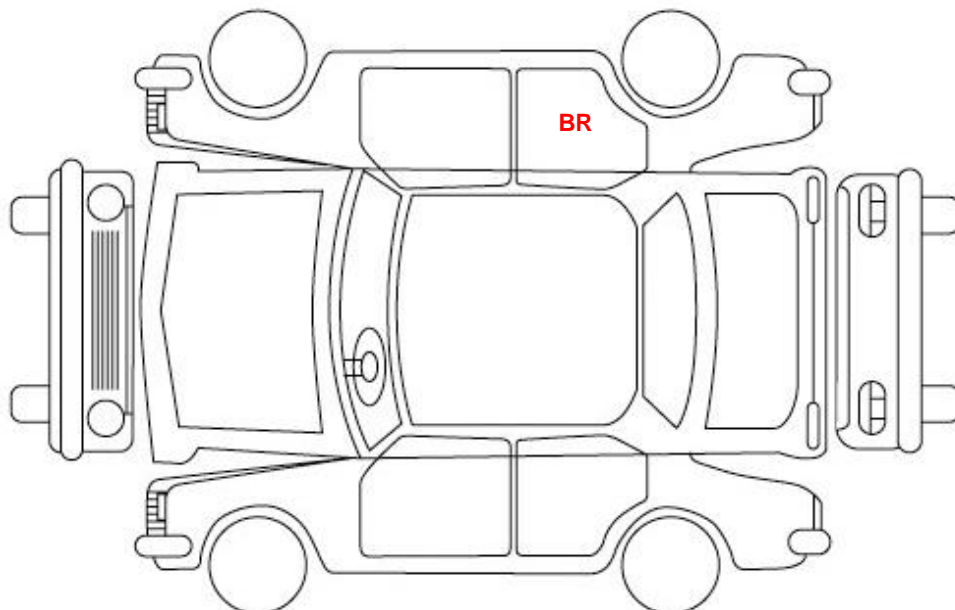
右後門曾鈹修

6. 鈹件鈹修、更換及拆裝狀況 Body parts condition	<input type="checkbox"/>	<input checked="" type="checkbox"/>	右後門曾鈹修
7. 外觀燈框及鏡片 Lamp & Lenses condition	<input checked="" type="checkbox"/>	<input type="checkbox"/>
