台灣德國萊因 中古車檢測報告

TÜV Rheinland Taiwan Pre-owned Car Inspection Report

Report Number:	4800004881		
Inspected by:			
Name	Kevin S. Y. Liu	Date	2024/10/24
TÜV Rheinland Taiwan Ltd.

檢測地點 Location	台中 1	製造廠商 Manufacturer	NISSAN	車型 Model	Tiida
儀錶里程數 Odometer	68822 KM	出廠年 Year of manufacturer	2015/04	車身號碼 VIN number	C12GHB022132

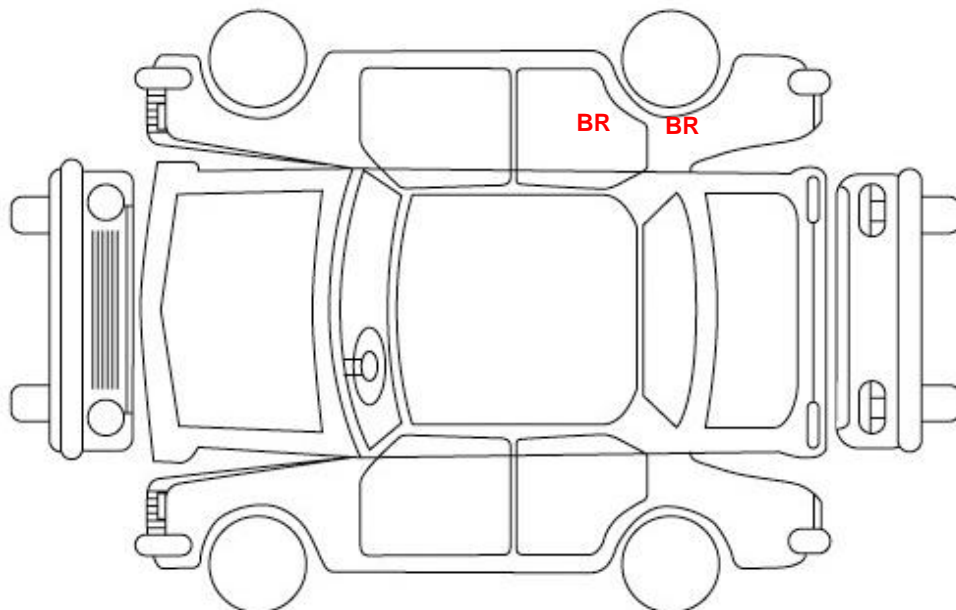
右後門及右後葉子板曾鈹修

6. 鈹件鈹修、更換及拆裝狀況 Body parts condition	<input type="checkbox"/>	<input checked="" type="checkbox"/>	右後門及右後葉子板曾鈹修
7. 外觀燈框及鏡片 Lamp & Lenses condition	<input checked="" type="checkbox"/>	<input type="checkbox"/>
