# 台灣德國萊因 中古車檢測報告

TÜV Rheinland Taiwan Pre-owned Car Inspection Report

Report Number:	4800004963		
Inspected by:			
Name	Kevin S. Y. Liu	Date	2024/11/28
TÜV Rheinland Taiwan Ltd.

檢測地點 Location	台中 1	製造廠商 Manufacturer	Mercedes BENZ	車型 Model	A180
儀錶里程數 Odometer	121759 KM	出廠年 Year of manufacturer	2013/10	車身號碼 VIN number	WDD1760421J196666

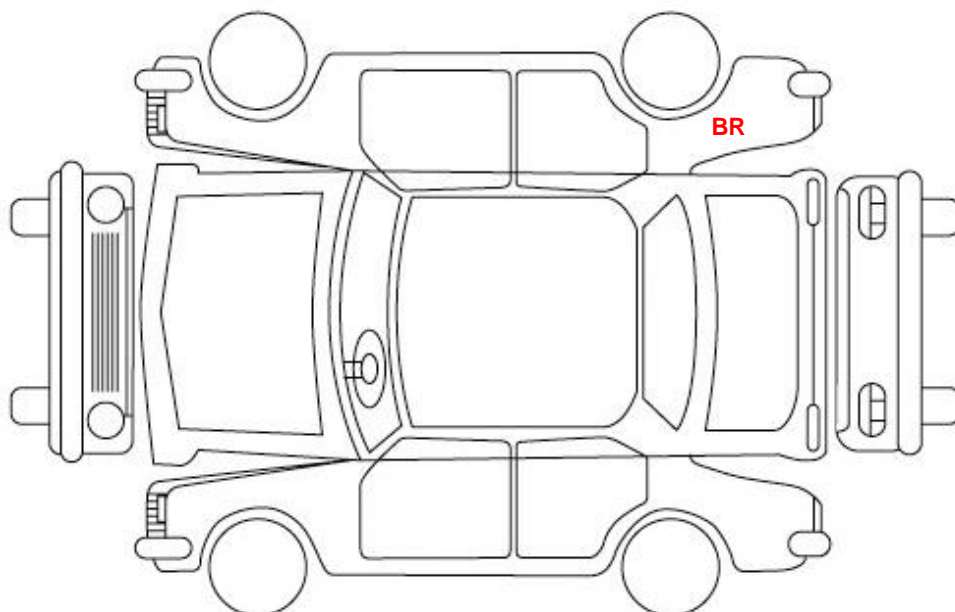
右後葉子板受銹修

6. 鈹件鈹修、更換及拆裝狀況 Body parts condition	<input type="checkbox"/>	<input checked="" type="checkbox"/>	右後葉子板曾鈹修
7. 外觀燈框及鏡片 Lamp & Lenses condition	<input checked="" type="checkbox"/>	<input type="checkbox"/>
