台灣德國萊因 中古車檢測報告

TÜV Rheinland Taiwan Pre-owned Car Inspection Report

Report Number:	4800004900		
Inspected by:			
Name	Kevin S. Y. Liu	Date	2024/11/01
TÜV Rheinland Taiwan Ltd.

檢測地點 Location	台中 1	製造廠商 Manufacturer	BMW	車型 Model	218
儀錶里程數 Odometer	84262 KM	出廠年 Year of manufacturer	2017/03	車身號碼 VIN number	WBA2D310XH5C57193

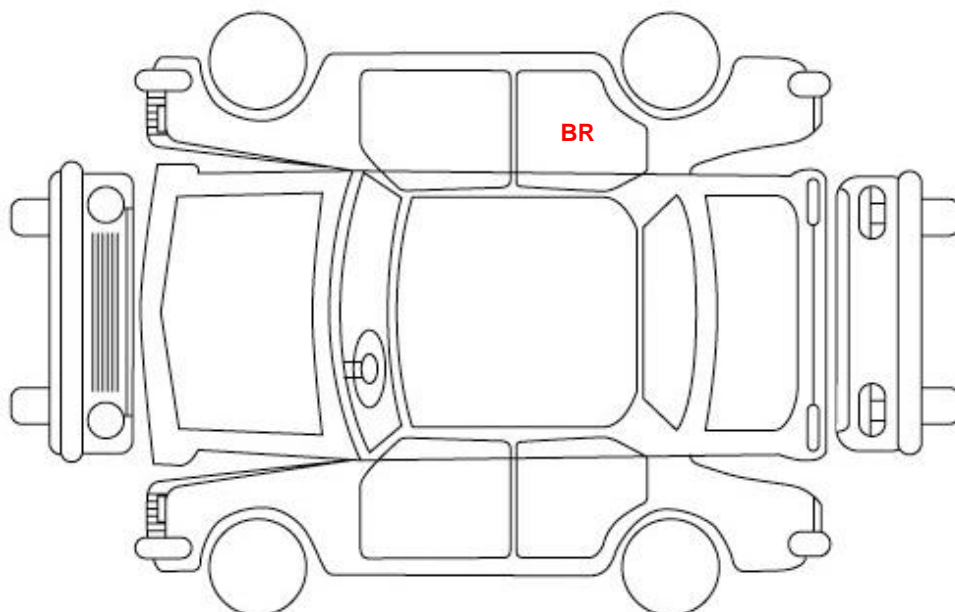
6. 鈹件鈹修、更換及拆裝狀況 Body parts condition	<input type="checkbox"/>	<input checked="" type="checkbox"/>	右後門曾鈹修
7. 外觀燈框及鏡片 Lamp & Lenses condition	<input checked="" type="checkbox"/>	<input type="checkbox"/>
