台灣德國萊因 中古車檢測報告

TÜV Rheinland Taiwan Pre-owned Car Inspection Report

Report Number:	4800005076		
Inspected by:			
Name	Kevin S. Y. Liu	Date	2025/01/23
TÜV Rheinland Taiwan Ltd.

檢測地點 Location	台中 1	製造廠商 Manufacturer	AUDI	車型 Model	Q3
儀錶里程數 Odometer	74919 KM	出廠年 Year of manufacturer	2013/07	車身號碼 VIN number	WAUZZZ8U5ER008510

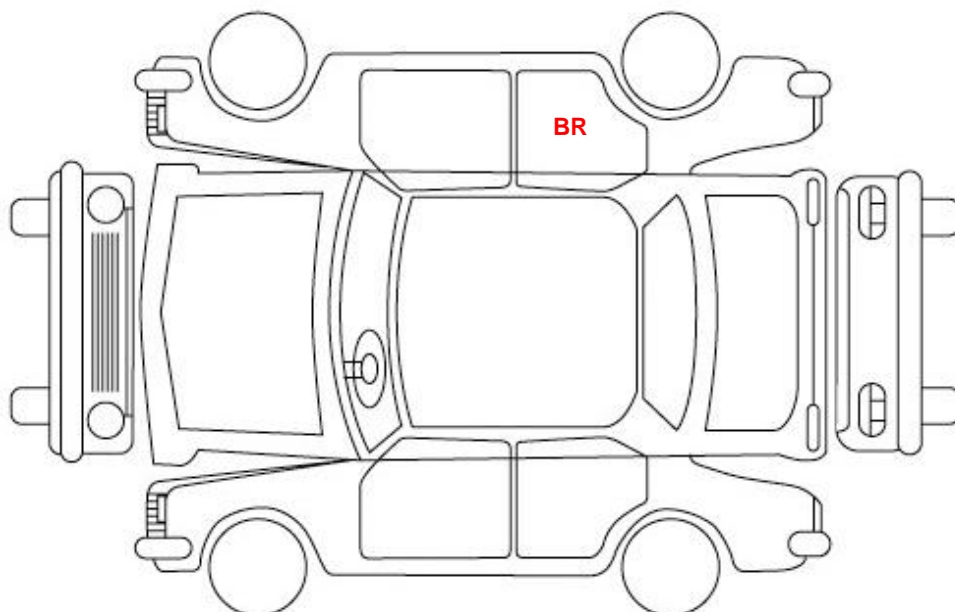
6. 鈹件鈹修、更換及拆裝狀況 Body parts condition	<input type="checkbox"/>	<input checked="" type="checkbox"/>	右後門曾鈹修
7. 外觀燈框及鏡片 Lamp & Lenses condition	<input checked="" type="checkbox"/>	<input type="checkbox"/>
