台灣德國萊因 中古車檢測報告

TÜV Rheinland Taiwan Pre-owned Car Inspection Report

| Report Number: | 4800005094 | | |

| 檢測地點 Location | 台中 1 | 製造廠商 Manufacturer | VOLKSWAGEN | 車型 Model | Polo |

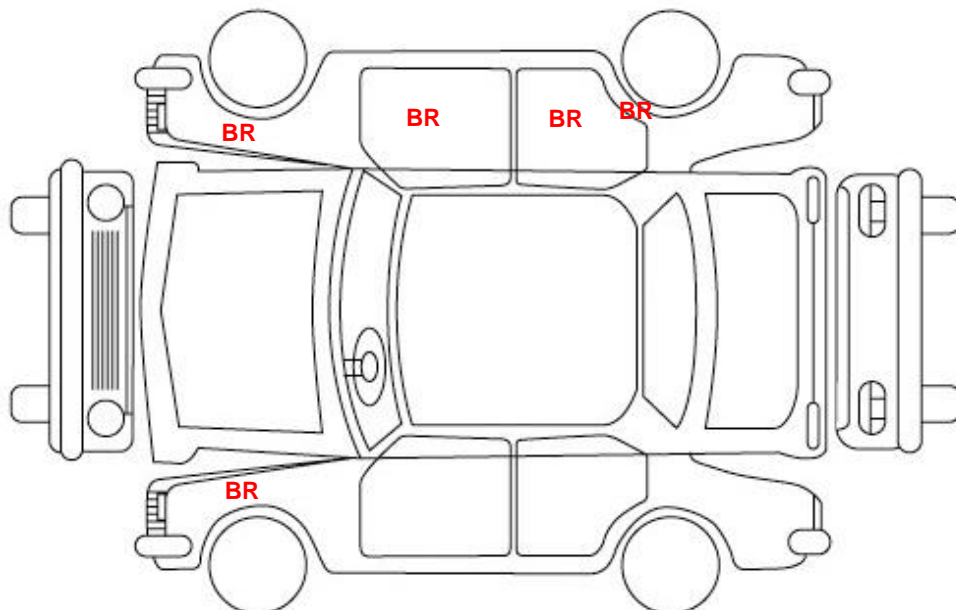
| 6. 鈹件鈹修、更換及拆裝狀況 Body parts condition | <input type="checkbox"/> | <input checked="" type="checkbox"/> | 左前及右前葉子板、右前及右後門、右後葉子板曾鈹修 |

凹痕:A
鏽蝕:R
鬆動:L
龜裂:K
變形:S
鈹修痕跡:BR
拆裝調整:RM
更換:C
輕度:1
中度:2
重度:3
