## 車輛查定認證書

SAA20463251212003

車輛廠牌：SUZUKI

車輛形式：SX4

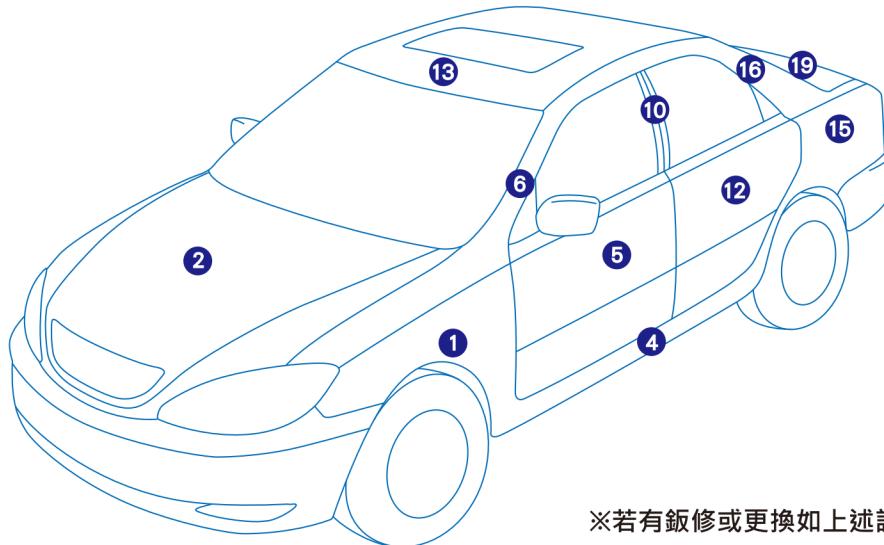
## 車身外觀鈑修與更換註記

1. 左前葉子板
2. 引擎蓋
3. 右前葉子板
4. 左戶定外板
5. 左前門
6. 左前A柱外板
7. 右前A柱外板
8. 右前門
9. 右戶定外板
10. 左B柱外板
11. 右B柱外板
12. 左後門
13. 車頂
14. 右後門
15. 左後葉子板
16. 左後C柱外板
17. 右後C柱外板
19. 後行李箱蓋 (後尾門) 有更換

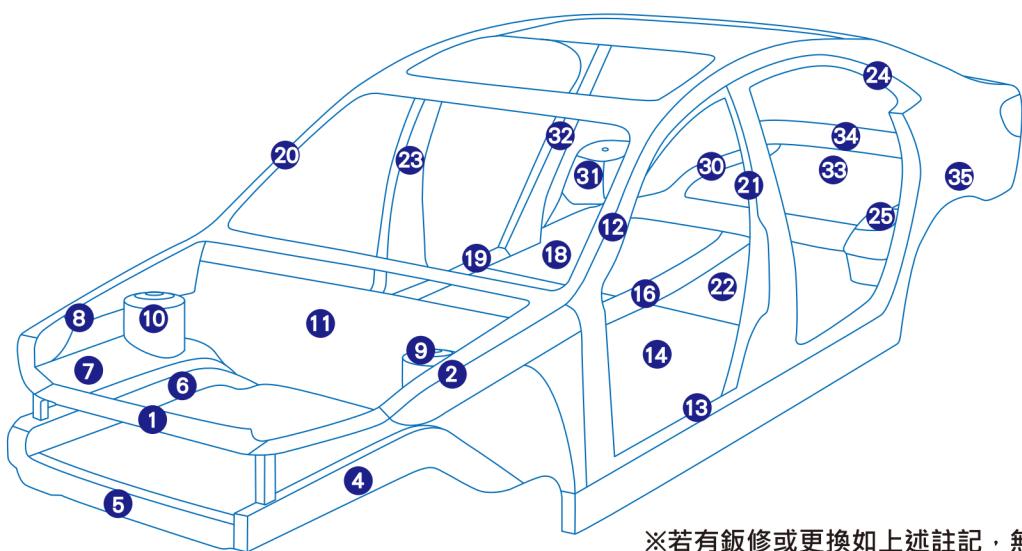
## 車體結構損傷與修復註記

1. 水箱上支架
2. 左前劍尾
3. 左前避震器座前端
4. 左前車大樑
5. 水箱下支架
6. 右前車大樑
7. 右前避震器座前端
8. 右前劍尾
9. 左前避震器座
10. 右前避震器座
11. 防火牆
12. 左前A柱內板
13. 左側戶定內板
14. 左側車底板
15. 左側側樑
16. 車底板(中)
17. 右側側樑
18. 右側車底板
19. 右側戶定內板
20. 右前A柱內板
21. 左B柱內板
22. 後座椅車底板
23. 右B柱內板
24. 左C柱內板
25. 左後避震器座
26. 後箱左底板內側
27. 左後大樑
28. 後箱內底板
29. 右後大樑
30. 後箱右底板內側
31. 右後避震器座
32. 右C柱內板
33. 後箱外底板(備胎室)
34. 後尾板 有修復跡
35. 左後輪弧內板
