# Goo 鑑定

### U-Car Grading Report

## 自動車鑑定証

| 車款・型號<br>Make / Type | | BENZ/賓士 V-Class V250d | | |

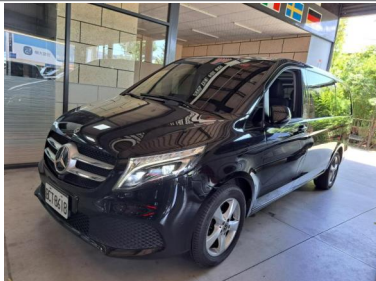
| <b>車體結構圖</b> | | | |

| 修復歷史<br>Body shell structure inspection | | 無 | 外觀钣件更換<br>Body & Stamping Parts | 無 |

| ① 後底板&底橫樑<br>無 | | ①⑨ 右 / 左劍尾<br>無 | ①⑧ 右 / 左前內龜板<br>無 |

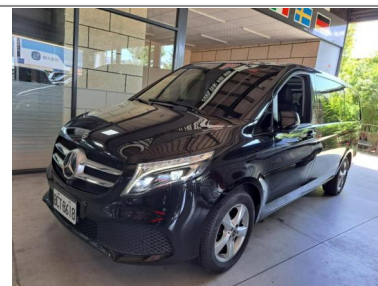
| 車輛狀態的細節 | | | | | | | |

| 車輛狀態的細節 | | | | | | | |
|---|---|---|---|---|---|---|---|
| | | 飛石刮傷 部分 | | 底部刮痕 部分<br>飛石刮傷 部分 | | | |
| | | 胎痕深度 7 | | | | 胎痕深度 7 | |
| | | 刮傷、凹痕 小 部分<br>邊緣刮傷 有 | | | | 刮傷 輕微<br>邊緣刮傷 有 | |
| | | | | | | 曾烤漆 有 | |
| | | 胎痕深度 7 | | | | 胎痕深度 7<br>磨損 小 | |
| | | 凹痕 輕微 部分 | | | | 曾烤漆 有 | |
| | | | | 刮傷 輕微 部分 | | | |
| | | | | | | 磨傷、傷痕 小 | |
| | | 龜裂、磨傷 小 | | | | | |

<車窗類的狀態>  
前檔玻璃 飛石刮傷 部分

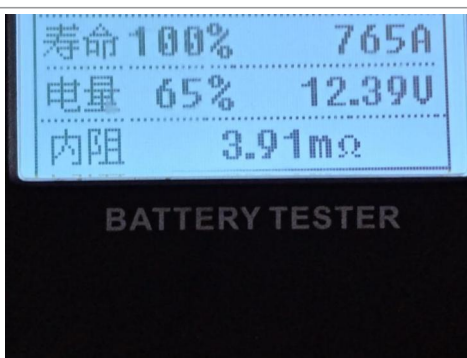
電瓶電壓

| 電瓶電壓<br>Battery voltage | | 12.39V | 冷氣溫度<br>Air temperature | 6.1度 |
