# Goo 鑑定

### U-Car Grading Report

## 自動車鑑定証

| 鑑定証號<br>Inspection number | W08125H1402 | | | |

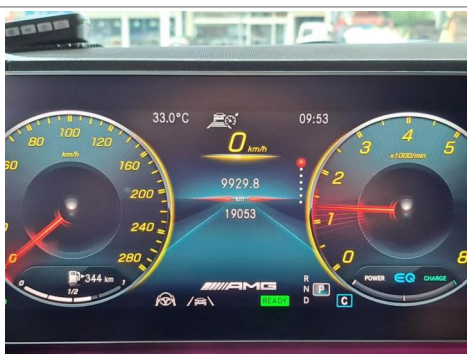
儀錶板

| 儀表里程數<br>Mileage | 19,053km | ( 註：里程數為鑑定時儀表顯示數字 ) | | |

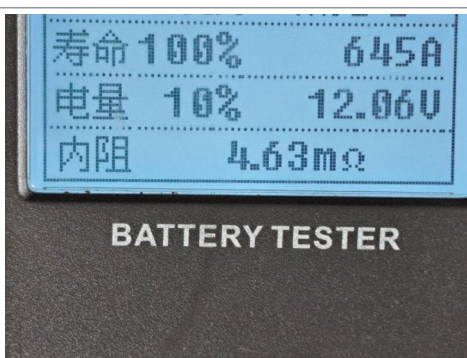
電瓶電壓

| 電瓶電壓<br>Battery voltage | 12.06V | 冷氣溫度<br>Air temperature | 5.9度 | |
