# Goo 鑑定

### U-Car Grading Report

## 自動車鑑定証

| 車款・型號<br>Make / Type | HONDA/本田 Fit 1.5 | | | |

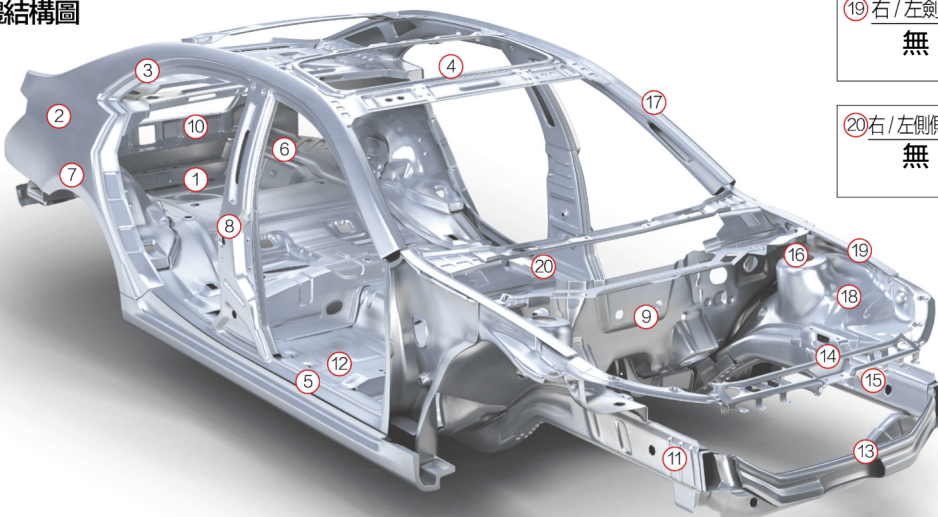
| 車體結構圖 | | | | | | | | | | | | | | | | | | | |

| ① 後底板&底橫樑<br>無 | ② 右/左後葉子板<br>無 | ③ 右/左側C(D)柱<br>無 | ④ 車頂/內支架<br>無 | ⑤ 右/左側戶定<br>無 | ⑥ 右/左後大樑<br>無 | ⑦ 右/左輪鎗<br>無 | ⑧ 右/左側B柱<br>無 | ⑨ 防火牆<br>無 | ⑩ 後尾板<br>無 | ⑪ 右前大樑<br>無 | ⑫ 底盤/前底盤<br>無 | ⑬ 下水箱支架<br>無 | ⑭ 上水箱支架<br>無 | ⑮ 左前大樑<br>無 | ⑯ 避震器座<br>無 | ⑰ 右/左側A柱<br>無 | ⑱ 右/左前內龜板<br>無 | ⑲ 右/左劍尾<br>無 | ⑳ 右/左側側樑<br>無 |

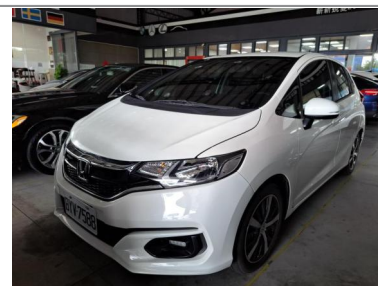
| 車輛狀態的細節 | | | | | | | |

| 車輛狀態的細節 | | | | | | | |
|---|---|---|---|---|---|---|--|
| | 飛石刮傷 部分 | 刮傷 小 | | | | <b>&lt;車窗類的狀態&gt;</b><br>前檔玻璃 飛石刮傷 部分 | |
| 胎痕深度 5<br>磨損 小 | | | 胎痕深度 5 | | | | |
| 刮傷 輕微 | | | 凹痕 輕微 | | | | |
| | | | 曾烤漆 有 | | | | |
| | | | 曾烤漆 有<br>凹痕 輕微 | | | | |
| 胎痕深度 7 | | | 胎痕深度 7 | | | | |
| 曾烤漆 有 | | | | | | | |

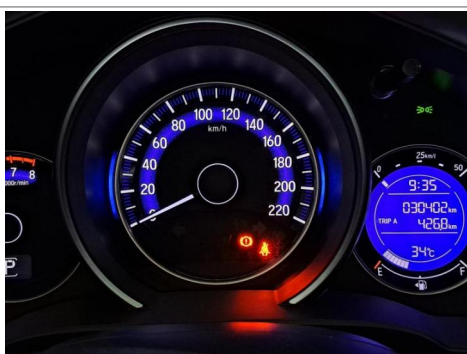
儀錶板

| 儀表里程數<br>Mileage | 30,402km | ( 註：里程數為鑑定時儀表顯示數字 ) | | |

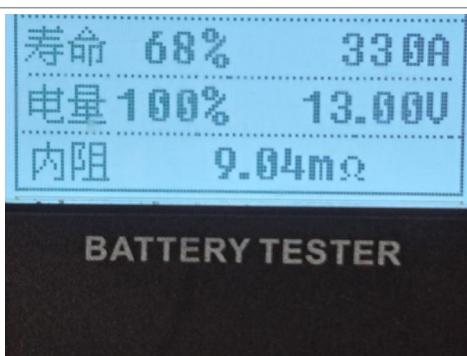
電瓶電壓

| 電瓶電壓<br>Battery voltage | 13.00V | 冷氣溫度<br>Air temperature | 6.6度 | |
