# Goo 鑑定

### U-Car Grading Report

## 自動車鑑定証

| 鑑定証號<br>Inspection number | | W05225J0703 | |

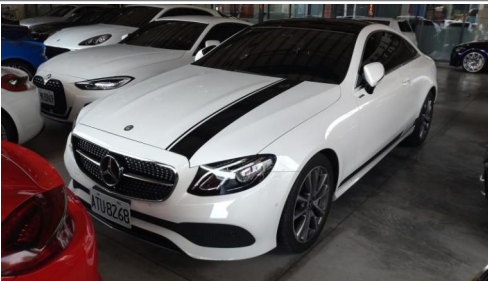
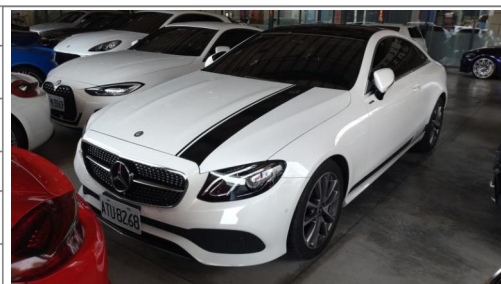
| <b>車體結構圖</b> | | ① 後底板&底橫樑<br>無 | | ①⑨ 右 / 左劍尾<br>無 | | ①⑧ 右 / 左前內龜板<br>無 | |
| ② 右 / 左後葉子板<br>無 | | | | ②⑨ 右 / 左側側樑<br>無 | | ①⑦ 右 / 左側 A 柱<br>無 | |
| ③ 右 / 左側 C(D) 柱<br>無 | | | | ①⑥ 避震器座<br>無 | | ①⑤ 左前大樑<br>無 | |
| ④ 車頂 / 內支架<br>無 | | | | ①④ 上水箱支架<br>無 | | ①③ 下水箱支架<br>無 | |
| ⑤ 右 / 左側戶定<br>無 | | | | ①② 底盤 / 前底盤<br>無 | | | |
| ⑥ 右 / 左後大樑<br>無 | | | | | | | |
| ⑦ 右 / 左輪軸<br>無 | | ⑧ 右 / 左側 B 柱<br>無 | | ⑨ 防火牆<br>無 | | ⑩ 後尾板<br>無 | |

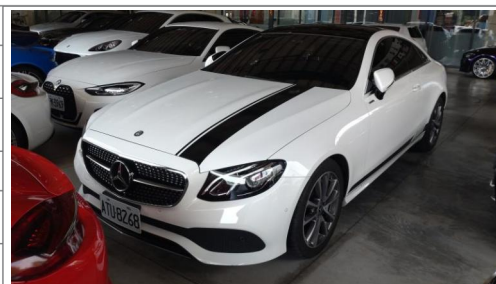
**車輛狀態的細節**

| 極小 | 不滿500日圓硬幣大小的程度 | 小 | 不滿卡片大小的程度 | 中 | 不滿A4尺寸的程度 | 大 | A4尺寸以上 | 少許 | 5~6個 | 多數 | 7個以上 |
|---|---|---|---|---|---|---|---|---|---|---|---|
| <div style="display: flex; justify-content: space-between;"> <div style="width: 45%;"> <p>刮傷 小<br/>底部刮痕 部分</p> <p>胎痕深度 7<br/>磨損 小</p> <p>邊緣刮傷 有</p> <p>凹痕 小</p> <p>胎痕深度 7</p> <p>刮傷 小</p> <p>龜裂、磨傷 中</p> <p>龜裂、磨傷 輕微</p> </div> <div style="width: 45%;"> <p>胎痕深度 7</p> <p>凹痕 輕微 部分<br/>邊緣刮傷 有</p> <p>凹痕 小 部分</p> <p>胎痕深度 7</p> <p>磨傷、傷痕 小</p> <p>龜裂、磨傷 小</p> </div> </div> | | | | | | | | | | | |
| <p>&lt;特別記載事項&gt;<br/>車身局部貼膜。</p> <p>&lt;車窗類的狀態&gt;<br/>前檔玻璃 飛石刮傷 部分</p> | | | | | | | | | | | |

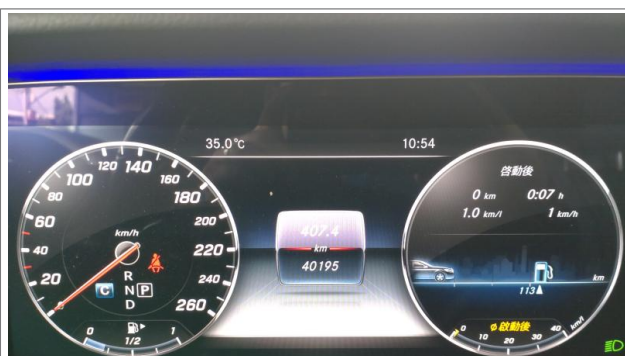
儀錶板

| 儀表里程數<br>Mileage | | 40,195km | ( 註：里程數為鑑定時儀表顯示數字 ) |

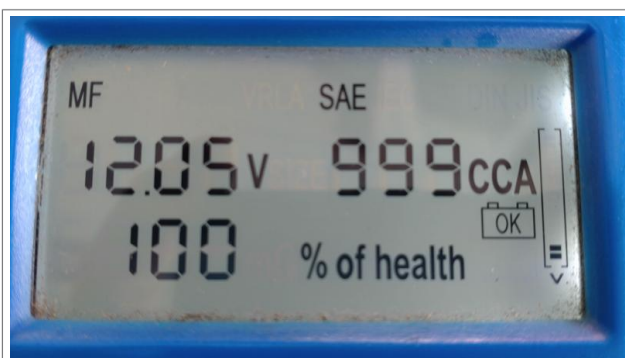
電瓶電壓

| 電瓶電壓<br>Battery voltage | | 12V | 冷氣溫度<br>Air temperature |
