台中市中古汽車商業同業公會

車輛查定認證書

SAA20463250113011

車輛形式：ALTIS

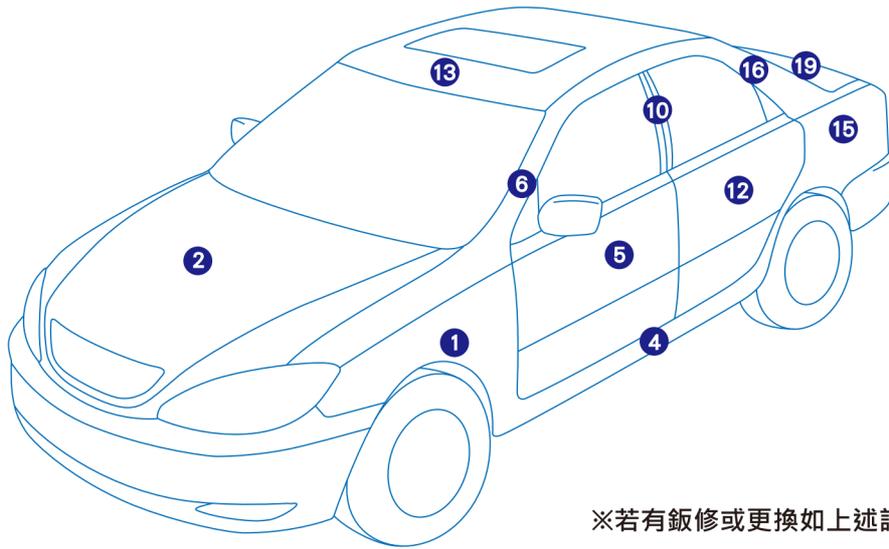
車身外觀鈹修與更換註記

| 1. 左前葉子板 | 2. 引擎蓋 | 3. 右前葉子板 |
| 4. 左戶定外板 | 5. 左前門 | 6. 左前A柱外板 |
| 7. 右前A柱外板 | 8. 右前門 | 9. 右戶定外板 |
| 10. 左B柱外板 | 11. 右B柱外板 | 12. 左後門 |
| 13. 車頂 | 14. 右後門 | 15. 左後葉子板 |
| 16. 左後C柱外板 | 17. 右後C柱外板 | 18. 右後葉子板 |
| 19. 後行李箱蓋(後尾門) | | |

※若有鈹修或更換如上述註記，無異常則空白不註記。

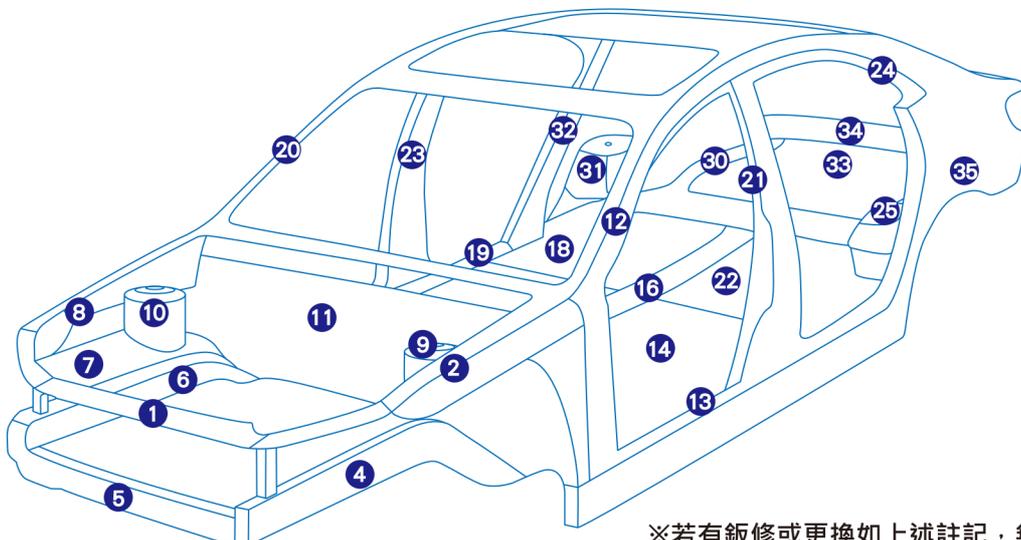
車體結構損傷與修復註記

| 1. 水箱上支架 | 2. 左前劍尾 | 3. 左前避震器座前端 |
| 4. 左前車大樑 | 5. 水箱下支架 | 6. 右前車大樑 |
| 7. 右前避震器座前端 | 8. 右前劍尾 | 9. 左前避震器座 |
| 10. 右前避震器座 | 11. 防火牆 | 12. 左前A柱內板 |
| 13. 左側戶定內板 | 14. 左側車底板 | 15. 左側側樑 |
| 16. 車底板(中) | 17. 右側側樑 | 18. 右側車底板 |
| 19. 右側戶定內板 | 20. 右前A柱內板 | 21. 左B柱內板 |
| 22. 後座椅車底板 | 23. 右B柱內板 | 24. 左C柱內板 |
| 25. 左後避震器座 | 26. 後箱左底板內側 | 27. 左後大樑 |
| 28. 後箱內底板 | 29. 右後大樑 | 30. 後箱右底板內側 |
| 31. 右後避震器座 | 32. 右C柱內板 | 33. 後箱外底板(備胎室) |
| 34. 後尾板 | 35. 左後輪弧內板 | 36. 右後輪弧內板 |

※若有鈹修或更換如上述註記，無異常則空白不註記。
