## 車輛查定認證書

## 鑑定車輛資料與規格配置

車輛廠牌：SUZUKI

車輛形式：JIMNY

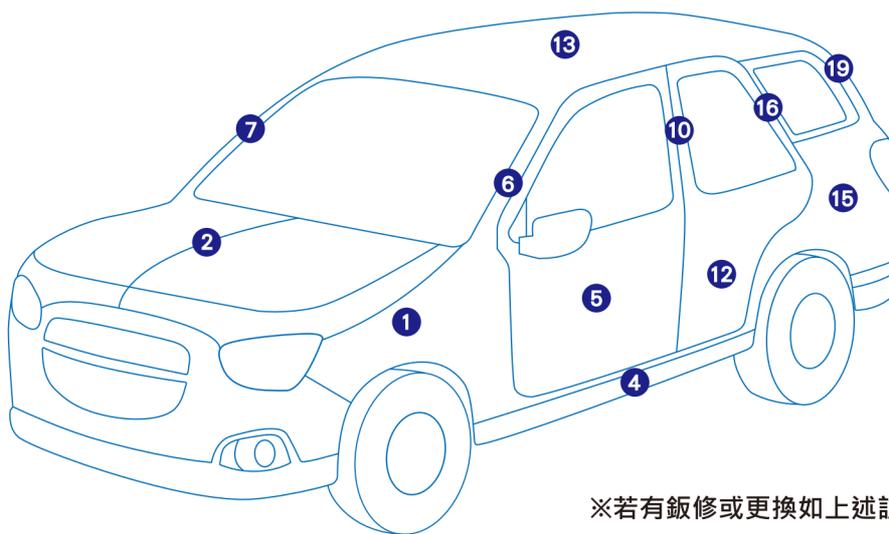
## 車身外觀鈹修與更換註記

| 1. 左前葉子板 | 2. 引擎蓋 | 3. 右前葉子板 |
| 4. 左戶定外板 | 5. 左前門 | 6. 左前A柱外板 |
| 7. 右前A柱外板 | 8. 右前門 | 9. 右戶定外板 |
| 10. 左B柱外板 | 11. 右B柱外板 | 12. 左後門 |
| 13. 車頂 | 14. 右後門 | 15. 左後葉子板 |
| 16. 左後C柱外板 | 17. 右後C柱外板 | 18. 右後葉子板 |
| 19. 左後D柱外板 | 20. 後行李箱蓋(後尾門) | 21. 右後D柱外板 |

※若有鈹修或更換如上述註記，無異常則空白不註記。

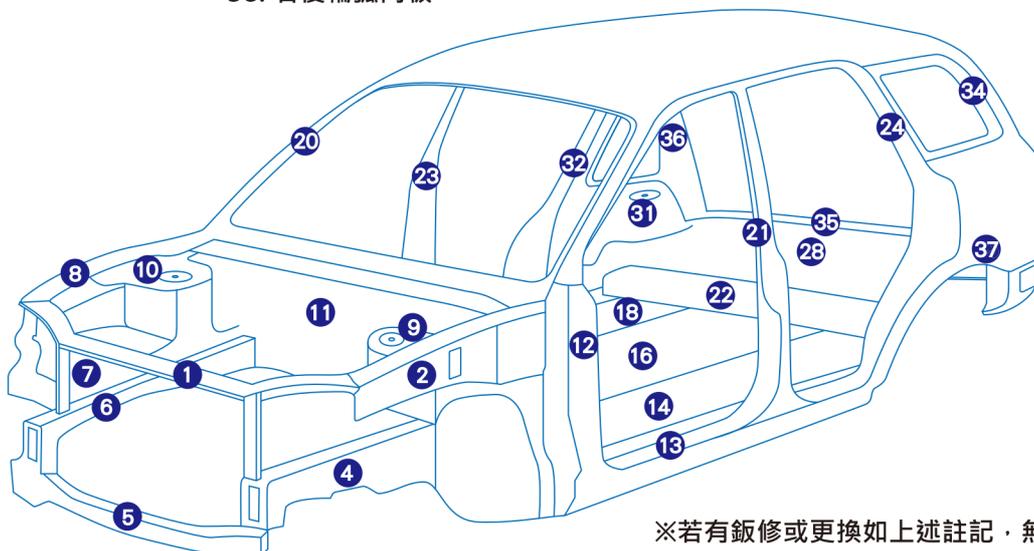
## 車體結構損傷與修復註記

| 1. 水箱上支架 | 2. 左前劍尾 | 3. 左前避震器座前端 |
| 4. 左前車大樑 | 5. 水箱下支架 | 6. 右前車大樑 |
| 7. 右前避震器座前端 | 8. 右前劍尾 | 9. 左前避震器座 |
| 10. 右前避震器座 | 11. 防火牆 | 12. 左前A柱內板 |
| 13. 左側戶定內板 | 14. 左側車底板 | 15. 左側側樑 |
| 16. 車底板(中) | 17. 右側側樑 | 18. 右側車底板 |
| 19. 右側戶定內板 | 20. 右前A柱內板 | 21. 左B柱內板 |
| 22. 後座椅車底板 | 23. 右B柱內板 | 24. 左C柱內板 |
| 25. 左後避震器座 | 26. 後箱左底板內側 | 27. 左後大樑 |
| 28. 後箱內底板 | 29. 右後大樑 | 30. 後箱右底板內側 |
| 31. 右後避震器座 | 32. 右C柱內板 | 33. 後箱外底板(備胎室) |
| 34. 左D柱內板 | 35. 後尾板 | 36. 右D柱內板 |
| 37. 左後輪弧內板 | 38. 右後輪弧內板 | |

※若有鈹修或更換如上述註記，無異常則空白不註記。
