台中市中古汽車商業同業公會

車輛查定認證書

SAA20719250627001

車輛形式：UX200

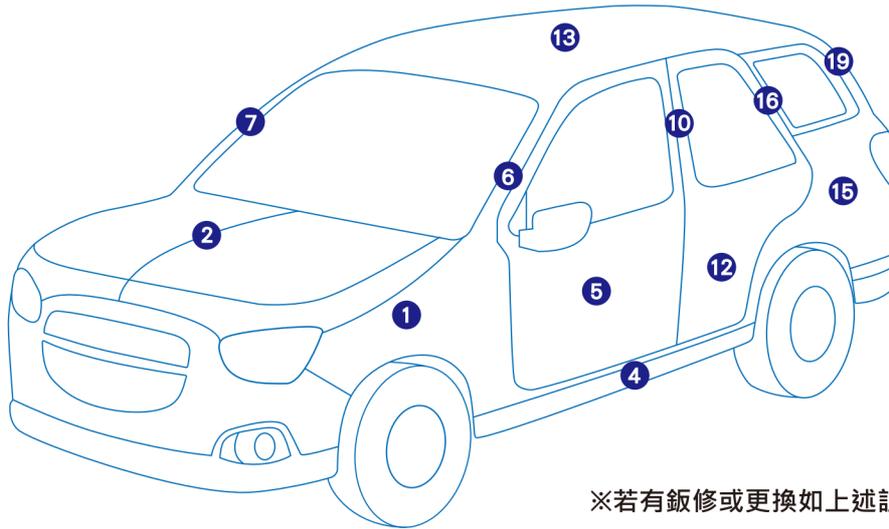
車身外觀鈹修與更換註記

| 1. 左前葉子板 | 2. 引擎蓋 | 3. 右前葉子板 |
| 4. 左戶定外板 | 5. 左前門 | 6. 左前A柱外板 |
| 7. 右前A柱外板 | 8. 右前門 | 9. 右戶定外板 |
| 10. 左B柱外板 | 11. 右B柱外板 | 12. 左後門 |
| 13. 車頂 | 14. 右後門 | 15. 左後葉子板 |
| 16. 左後C柱外板 | 17. 右後C柱外板 | 18. 右後葉子板 |
| 19. 左後D柱外板 | 20. 後行李箱蓋(後尾門) | 21. 右後D柱外板 |

※若有鈹修或更換如上述註記，無異常則空白不註記。

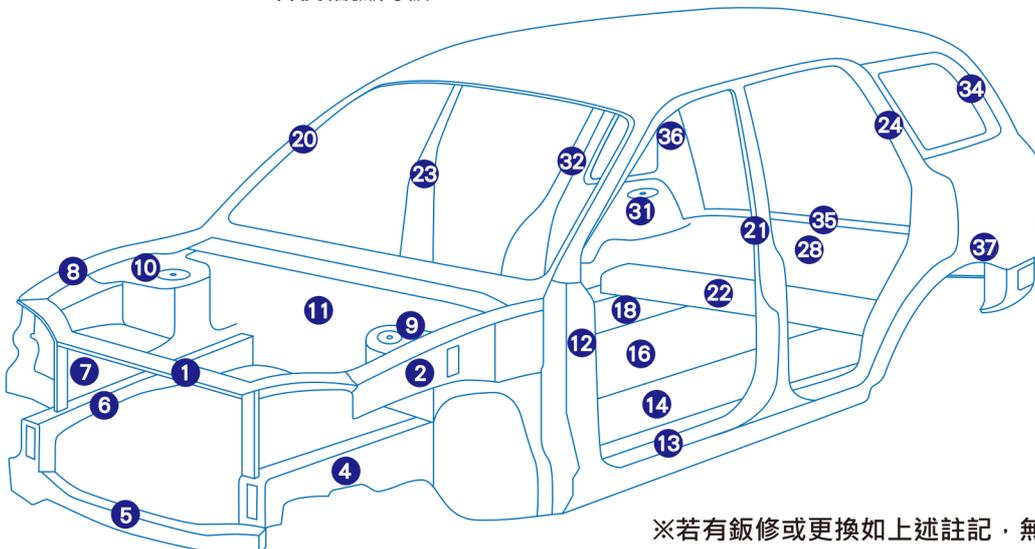
車體結構損傷與修復註記

| 1. 水箱上支架 | 2. 左前劍尾 | 3. 左前避震器座前端 |
| 4. 左前車大樑 | 5. 水箱下支架 | 6. 右前車大樑 |
| 7. 右前避震器座前端 | 8. 右前劍尾 | 9. 左前避震器座 |
| 10. 右前避震器座 | 11. 防火牆 | 12. 左前A柱內板 |
| 13. 左側戶定內板 | 14. 左側車底板 | 15. 左側側樑 |
| 16. 車底板(中) | 17. 右側側樑 | 18. 右側車底板 |
| 19. 右側戶定內板 | 20. 右前A柱內板 | 21. 左B柱內板 |
| 22. 後座椅車底板 | 23. 右B柱內板 | 24. 左C柱內板 |
| 25. 左後避震器座 | 26. 後箱左底板內側 | 27. 左後大樑 |
| 28. 後箱內底板 | 29. 右後大樑 | 30. 後箱右底板內側 |
| 31. 右後避震器座 | 32. 右C柱內板 | 33. 後箱外底板(備胎室) |
| 34. 左D柱內板 | 35. 後尾板 | 36. 右D柱內板 |
| 37. 左後輪弧內板 | 38. 右後輪弧內板 | |

※若有鈹修或更換如上述註記，無異常則空白不註記。
